Institución Universitaria	INFORME FINAL DE TRABAJO DE GRADO	Código	FDE 089
		Versión	03
		Fecha	2015-01-27

# **ANÁLISIS DE FALLA DE COMPUERTAS DE ACERO INOXIDABLE DE LA OBRA “PLAN DE TRATAMIENTO DE AGUAS RESIDUALES DE BELLO” Y POSIBLES SOLUCIONES**

Yasir Holguín Urrego

Trabajo de grado presentado para optar por el título

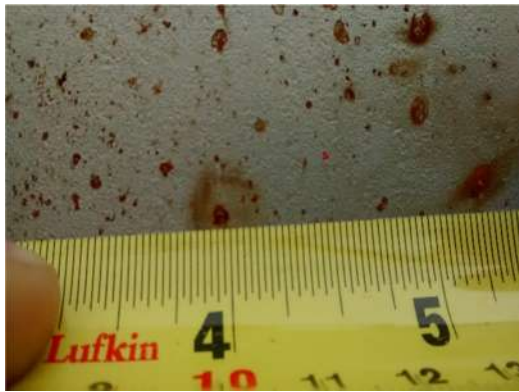
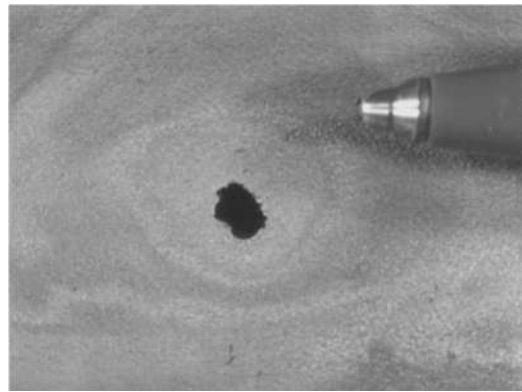
Figura 1. Comparación entre puntos de corrosión en superficies en aceros inoxidables.

En la figura 1 se pueden apreciar fallas de corrosión por parte de aceros inoxidable austeníticos similares a las observadas en las pruebas de campo. La figura 1a muestra una parte superficial de la compuerta estructural que se usa para la retención de aguas depuradas y la 1b fallas en el interior de una tubería; imagen extraída de los problemas bibliográficos del libro HANDBOOK Volumen 11. Al analizar los detalles se puede observar corrosión localizada en las dos estructuras; puntos discontinuos de corrosión esparcidos por toda el área superficial. Es también importante mencionar que estas anomalías presentan penetración en el material con diámetros alrededor de 3 a 5 mm aproximadamente. Al realizar un análisis sobre este problema se determina la incoherencia sobre el comportamiento de este tipo de material ya que su principal característica es su alta resistencia a la corrosión; debido a su alto contenido de cromo, bajo contenido de carbono y presencia considerable de níquel, molibdeno lo cual lo convierte en un acero muy estable a todo tipo de ataques electroquímicos. (Padilla, 1999) Este tipo de corrosión puede ser clasificado como corrosión por picaduras el cual consiste en un ataque localizado.

- a. Imagen tomada de las fallas producidas en las compuertas. PTAR Bello.
- b. Fotografía del interior de un tubo de acero inoxidable; base de datos ASM Handbook Volumen 11

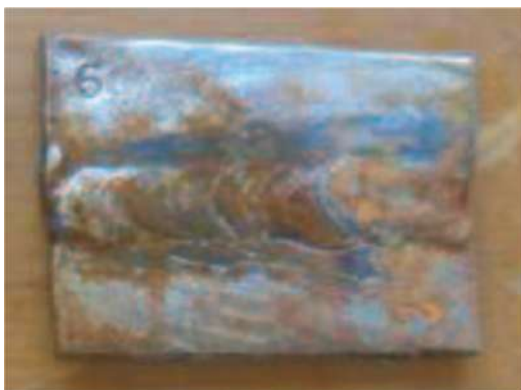
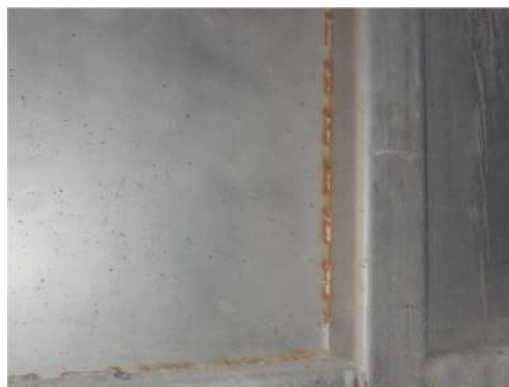
Figura 2. Corrosión en soldaduras presentes en aceros inoxidables 316l.

En la figura 2 se puede observar dos imágenes las cuales muestran corrosión en los cordones de soldadura, en la figura 2a se puede apreciar una probeta o platina la cual fue sometida a presencia de cloruros de sodio después de ser soldada. En la 2b se visualiza una compuerta instalada en la PTAR y esta posee corrosión en los cordones de soldadura de la estructura. Este fenómeno presenta en la zona adyacente a la soldadura una termocoloración en ambas imágenes a su vez al realizar la similitud entre a y b se detalla que el tono de corrosión es similar a un café oscuro, teniendo en cuenta que la imagen b adquirió una corrosión más avanzada ya que se evidencia penetración de material.

Por otro lado, cuando estos aceros están sometidos a procesos de soldadura se produce precipitación de carburos y son sensibles a proceso de corrosión en borde de grano (E. Quezada & L. Angelats, 2006). Este fenómeno permite explicar porque existe una corrosión localizada que se hace más evidente en los cordones de soldadura y en las zonas adyacentes a los cordones que fueron sometidas a procesos térmicos.

a. Fotografía de una probeta oxidada sometida a cámara salina

b. Imagen tomada en una compuerta instalada en la PTAR Bello

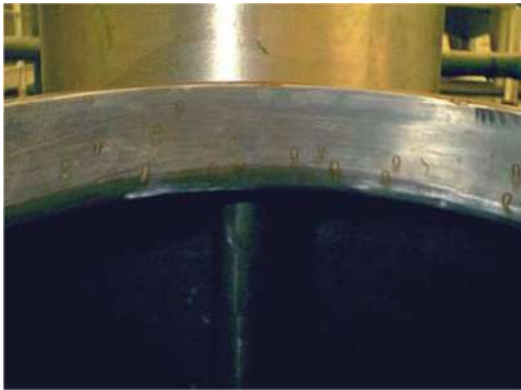
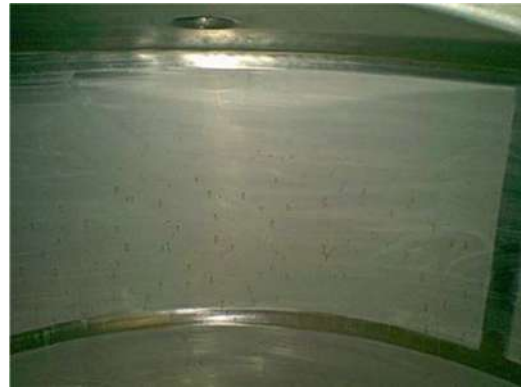
Figura 3. Picadura sobre superficies internas de los tanques de acero inoxidable 316L.

Incluso se conoce que este tipo de aceros inoxidables no es inmune a las picaduras por corrosión cuando está en presencia de la acción corrosiva de microorganismos BSR (bacterias sulfato reductoras) (D.A. Moreno & Molina., 2011); es decir las condiciones de anaerobiosis y la presencia de sulfuro por las BSR interrumpe la película pasiva formada por el acero, generando una corrosión localizada con las típicas picaduras (Yelitza Figueroa de Gil & Jose L. Print, 2008) o al estar expuestos a medios altamente agresivos que contienen iones ofensivos siendo el cloruro la causa principal de la mayoría de los casos. (Z.H. Jina & Y.W. Zongb, 2014) Por mencionar uno de estos, la corrosión que se presentó por picadura en los reactores para el procesamiento de champú; debido a la presencia cercana de iones de cloruro. (A. Artigas & Monsalve., 2009).ver figura 3.

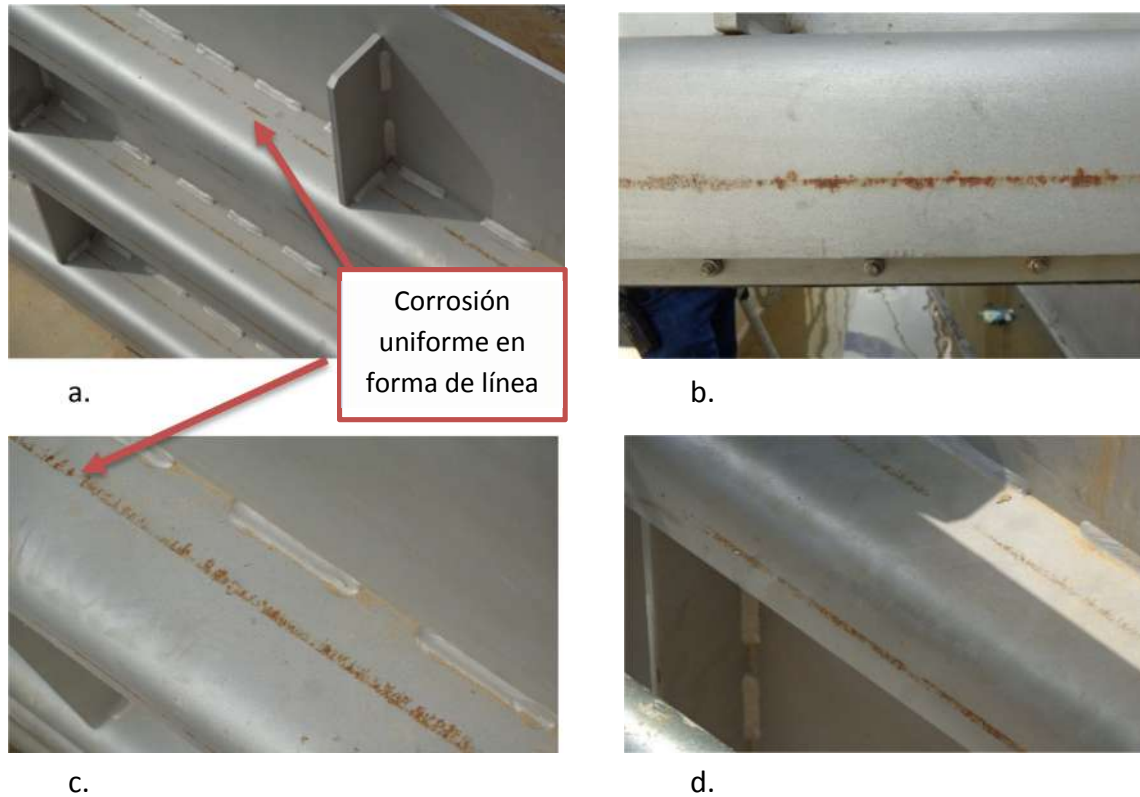
Figura 5. Línea de oxidación en el cuerpo de la compuerta.

En diferentes secciones de la compuerta es apreciable a simple vista oxidación por contaminación ya que se puede vislumbrar pequeños puntos y líneas cortas discontinuas de óxidos dispersos por diferentes partes de la estructura; tajadera, cuerpo, etc. En ciertos puntos se puede observar el óxido de un color rojizo, pero este aún no ha empezado a penetrar el material, la anomalía es superficial. Estos puntos son manchas discontinuas esparcidas, al igual que las líneas y no superan diámetros mayores a 20 mm.

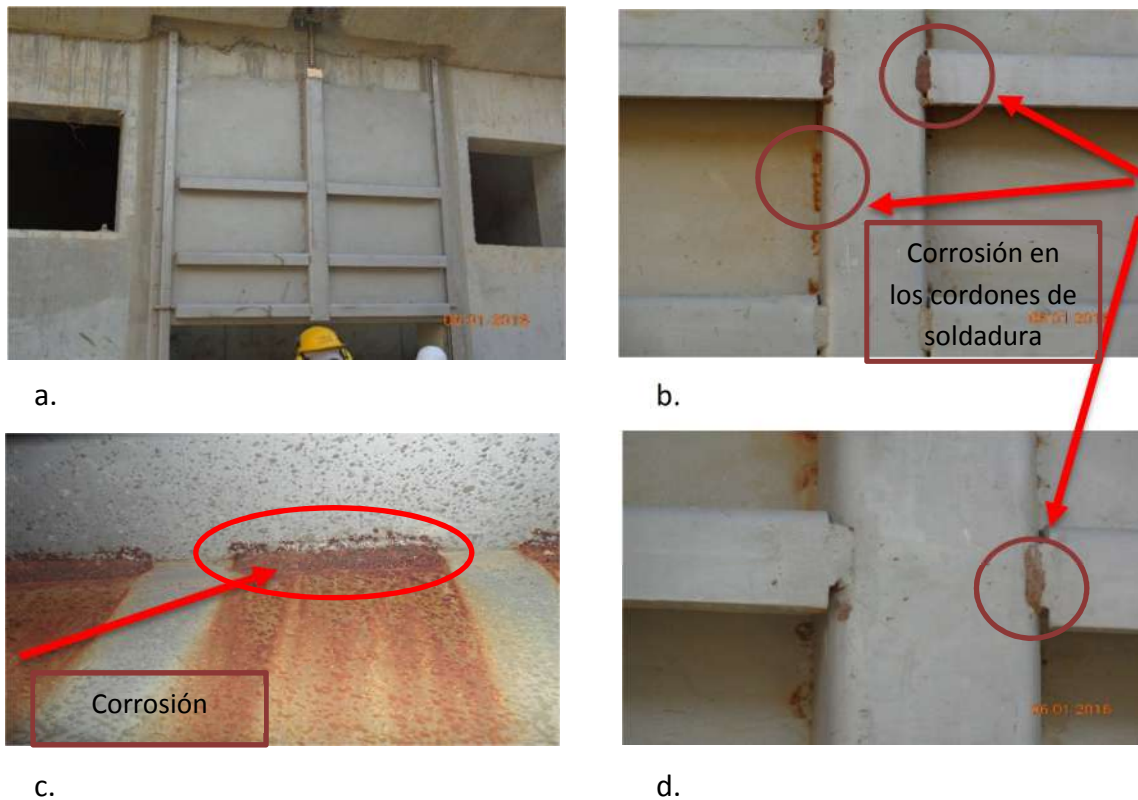
Figura 7. Cordones de soldadura oxidados.

Las estructuras instaladas en la planta presentan oxidación en sus cordones de soldadura, según la inspección realizada resulta por contaminación al realizar el proceso de soldadura. Todos los cordones de soldadura de estas 6 compuertas se encuentran oxidados en su totalidad. Hay ciertos cordones que presentan mayor grado de oxidación ya que están cubiertos por completo.

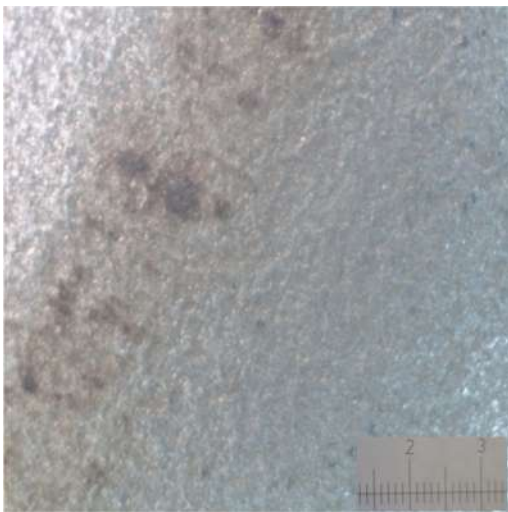
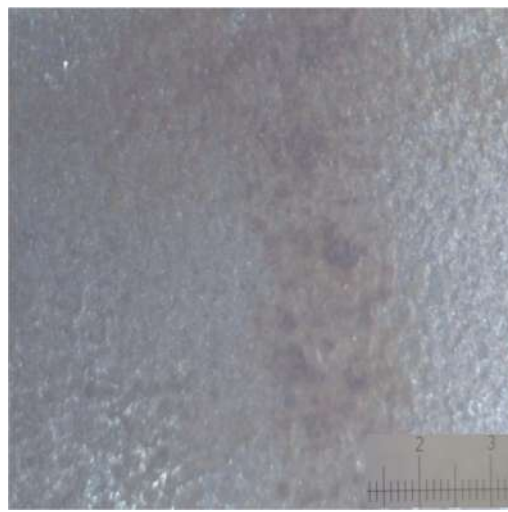
Figura 8. Imágenes tomadas por un microscopio portátil; corrosión en los soportes estructurales de la compuerta.

En la figura 9 se puede apreciar dos imágenes tomadas por un microscopio portátil la cual presenta un detalle de la corrosión establecida en el área de las vigas parte que soportan el desplazamiento de las compuertas. En las fotos se puede observar un color de la corrosión muy tenue no muy avanzado ya que aún no hay penetración de material; siendo este muy superficial. Algo importante a destacar que llama la atención es el área donde se generó la anomalía, una línea muy uniforme de corrosión que se presentan en gran parte de las estructuras y en el mismo punto. Al parecer este tipo de fallas es muy común cuando hay un contacto directo de otro tipo de material como acero al carbono, al hacer el conformado de esta pieza con posibles dados o elementos de mecanizado de un material diferente al acero inoxidable pudo haber ocasionado la falla y más aún si no se decapa y pasiva el material adecuadamente.

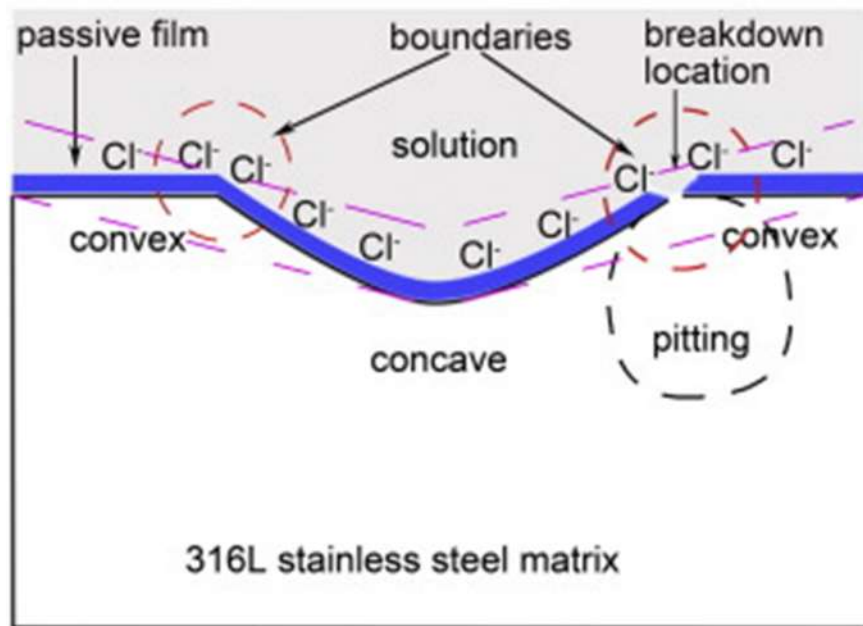
Figura 9. Ataque localizado de agentes de cloruros sobre las películas pasivas del acero inoxidable.

Es también importante mencionar que al realizar este tipo de acción mecánica como lo es el conformado de piezas hay una exposición más recurrente a la corrosión, debido a que este tipo de materiales poseen una película pasiva que evita tal falla; pero al realizar este tipo de acción hay rupturas de las películas pasivas en estas áreas produciendo dichas fallas. Además se ha demostrado que las áreas cóncavas y convexas son más propensas a sufrir corrosión localizada o pitting debido a su morfología (Shaoning Geng & Guo, 2015) un ejemplo claro se ilustra en la figura 10. Ataques de cloruros sobre estas áreas.

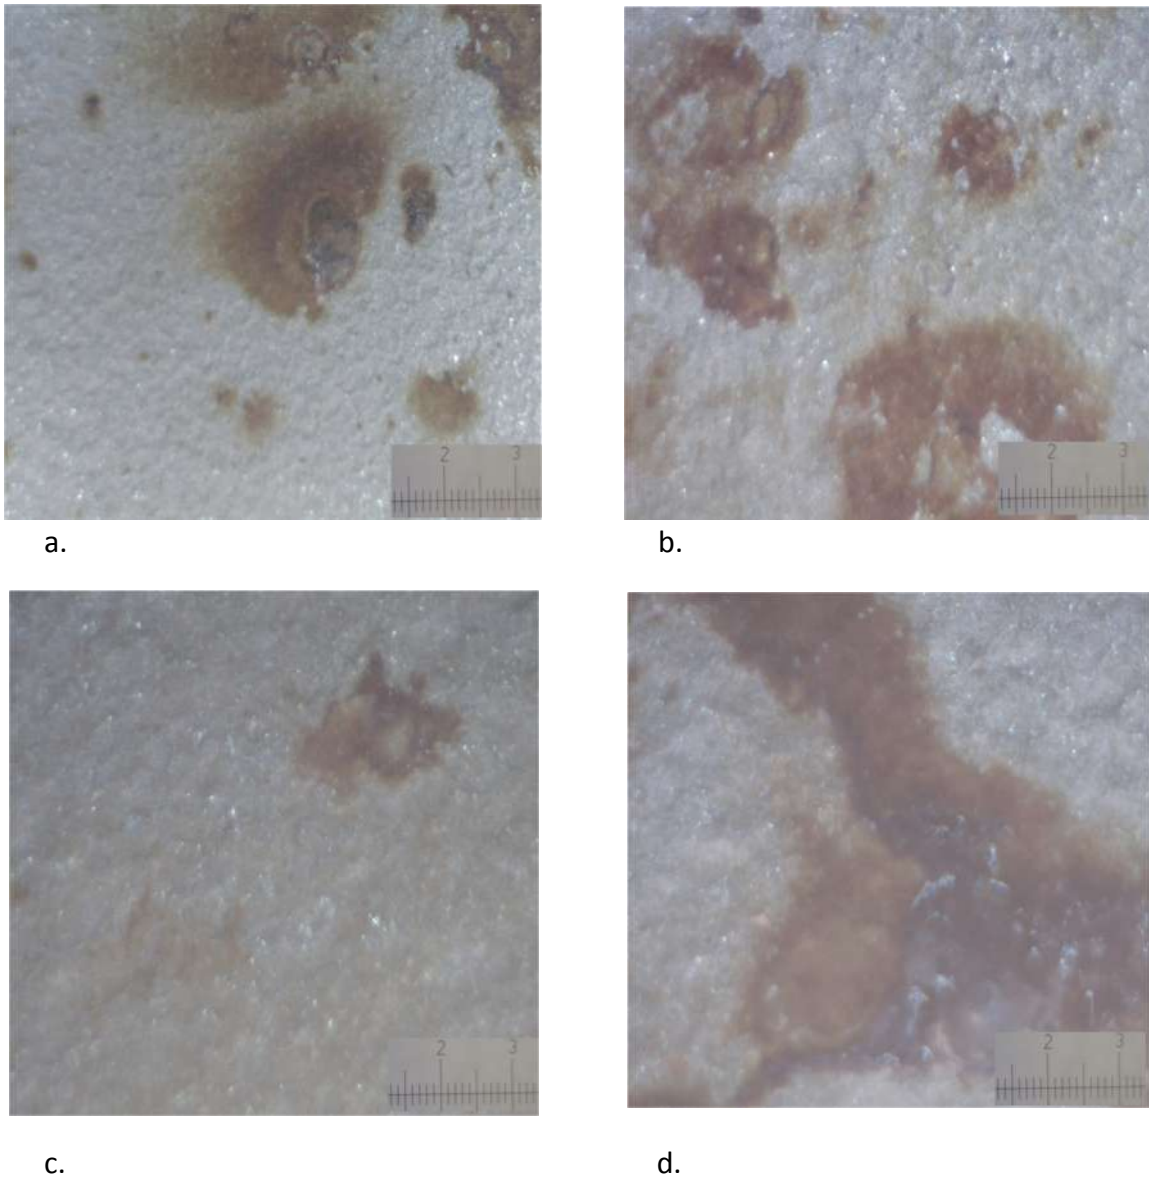
Figura 10. Imágenes tomadas por un microscopio portátil; corrosión localizada en las tajaderas de las compuertas.

En la figura 11 se puede observar fotos tomadas por el microscopio portátil que evidencia corrosión localizada en 4 diferentes tajaderas de las compuertas. Al analizar más detalladamente esta corrosión se puede evidenciar a menor escala penetración de material no muy profunda pero si notable a través del dispositivo utilizado para ampliar la falla; este tipo de anomalía es muy recurrente en esta área de la compuerta y estos puntos están esparcidos por la zona afectada no superando diámetros de 5 mm. También se puede apreciar la falla como una corrosión tipo pitting. Durante la obra se evidenció un problema de almacenamiento de una estructura de acero al carbón el cual fue dejado al

lado de la estructura de acero inoxidable y pudo haber sido una de las principales causas que generaron las fallas en estas zonas por posible contacto. Lo cual derivó en una corrosión en un estado más avanzado por picaduras como se puede observar en la figura.

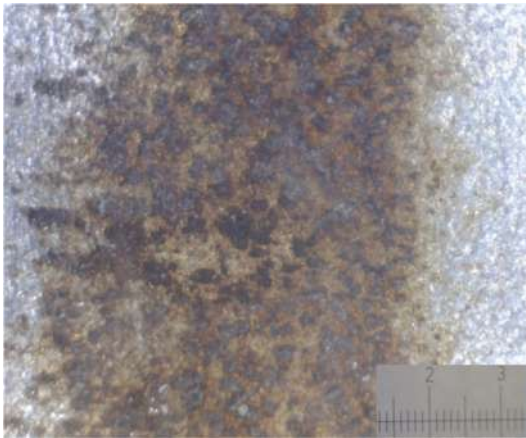
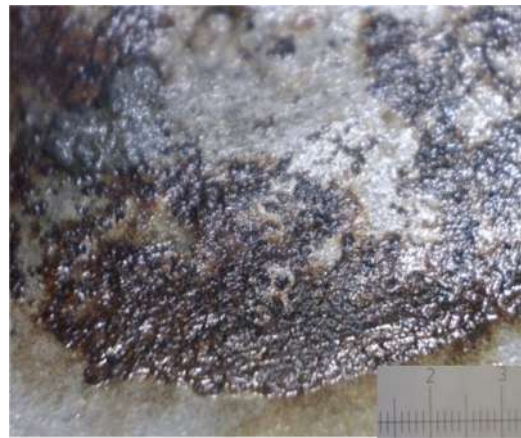
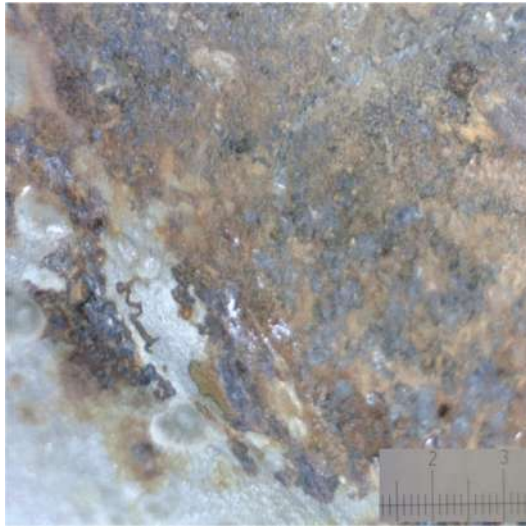
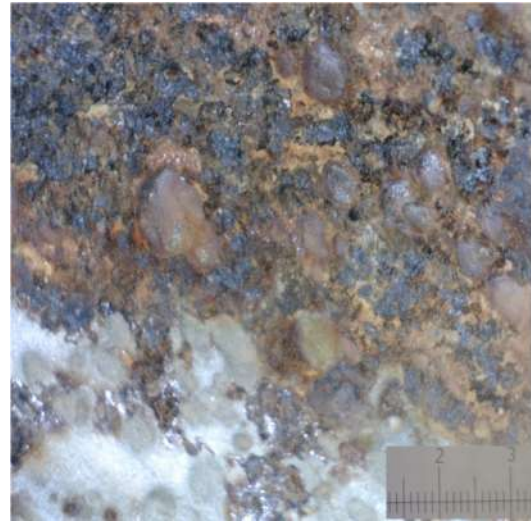
Figura 11. Imágenes tomadas por un microscopio portátil; corrosión en los cordones de soldadura de las compuertas. A b c y d

En la figura 12 se puede apreciar imágenes tomadas por el microscopio portátil la cual presenta el zoom de la falla en los cordones de soldadura, se tomaron evidencias en varios

puntos soldados en la estructura. Es importante mencionar que las fallas por corrosión en los cordones de soldadura solo se presentan en ciertas compuertas y al realizar un análisis sobre consultas realizadas, se puede detallar que la falla real, es debido a presencia de hierro en los cordones, aparentemente pudo haber sido de un proceso de cepillado de acero o una contaminación el cual se ejecuta después de una actividad de soldadura. Esta falla se puede comparar con un problema investigado el cual presentó la misma característica puesto se utilizó cepillos de aceros y de esta forma se produjo una reacción de oxidación. Es importante saber que el acero inoxidable cuenta con una película de auto pasivación. Sin embargo, cuando el acero es atacado por la contaminación de partículas de hierro, la película no es capaz de recuperarse el cual genera una penetración y empieza a corroerse (ED CRAIG'S WeldReality.com, 1997).

Debido al gran avance de corrosión en esta área se decide en estos puntos realizar unas pruebas de decapado y pasivado; para así determinar sus posibles reacciones y de esta forma llegar posibles hipótesis de su verdadero proceso para la puesta de eliminación de la falla.

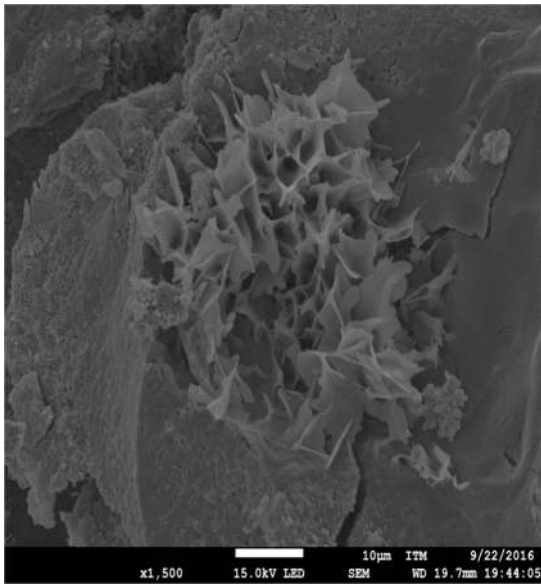
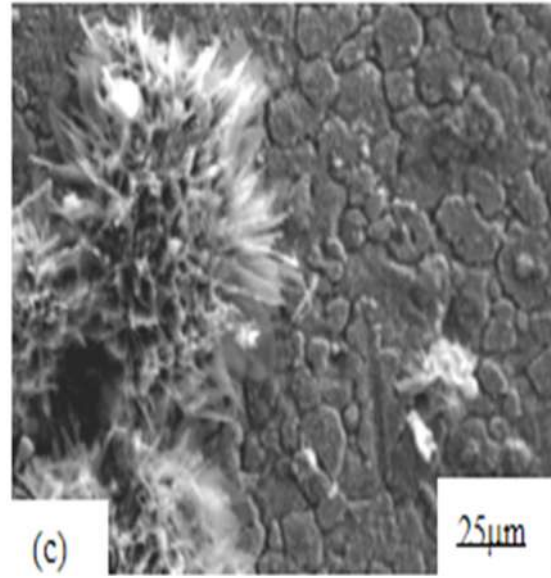
Figura 13. Comparación entre partículas de óxidos tomadas por SEM; izquierda partícula analizada de la corrosión del acero inoxidable en la investigación y derecha imagen copiada de base de datos.

En la fig. 13 se puede evidenciar el resultado de análisis con partículas de óxido extraídas del acero inoxidable 316l que presentan la falla mencionada en la tesis de investigación. Esta prueba es ejecutada por medio de un microscopio electrónico de barrido (SEM) el cual permite observar con detalle la forma que toma el fenómeno. La morfología de esta oxidación ilustra características similares a flores los que es muy común en este tipo de reacción, además en la fig. 13d se puede apreciar aspectos similares al acabado después de una electrodeposición en un material de inoxidable (Jiangyin Donghao Stainless Steel Pipe Co.,Ltd, 1991) (Eric M. Garcia & Matencio, 2013), el cual se realiza una comparación en la figura 14 entre esta imagen analizada y una investigada en la literatura demostrando

igualdades en su forma. Siendo más pragmático se puede deducir que los resultados arrojados por el microscopio electrónico de barrido son residuos o partículas de óxido de hierro el cual se puede afianzar debido a su forma a través de otra imagen comparativa extraída de consultas bibliográficas figura 15 (Lugovskoy, 2011). Siendo estas una de las conformaciones en forma de flor en los óxidos de hierro.

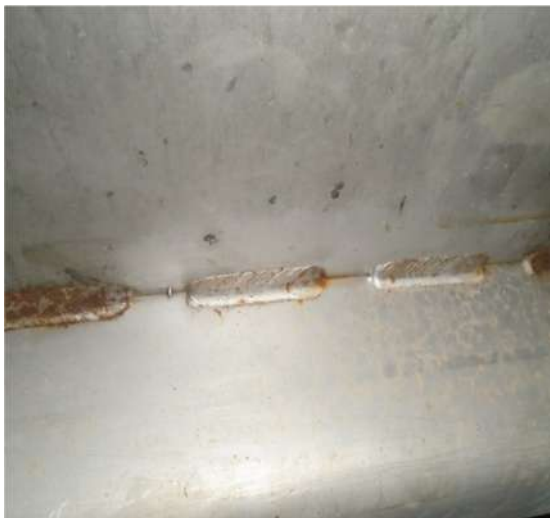
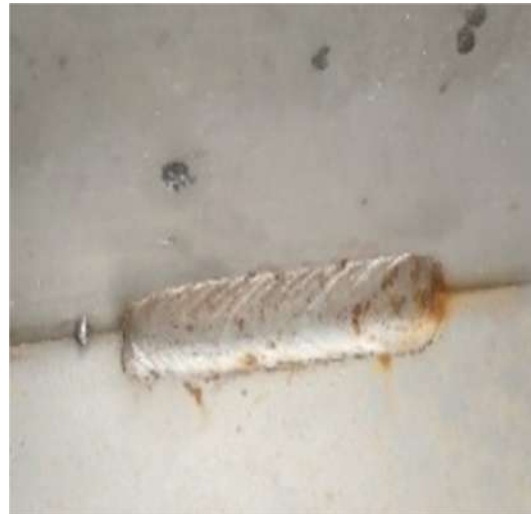
Figura 16. Cordones de soldadura con puntos de corrosión varios días después de aplicado el proceso.

Una vez terminado el tiempo de espera (2 días) se realiza un segundo registro fotográfico con el propósito de llegar a conclusiones finales y determinar si el procedimiento y los compuestos químicos empleados fueron los más acertados lo cual se evidencia en la fig. 17 b. Esta imagen presenta un resultado deseado, puesto que no hay indicios de corrosión después de aplicado el proceso. El cordón presenta una apariencia deseable esto da entender que los compuestos químicos fueron los más acertados para la eliminación de la falla causada por partículas de hierro, aunque al dejar avanzar más días se observa en la figura 17 que en algunas zonas aún se presentan restos en forma de puntos de corrosión. Esta aparición se produjo nuevamente por la forma como se realizó la remoción por medio de cepillos; debido a que no permite mayor grado de remoción por abrasión de las zonas previamente afectadas y hay puntos muy reducidos donde las cerdas no entran. De acuerdo con lo anterior, para remover la corrosión y realizar un decapado garantizando eficiencia sería necesario realizar una remoción de material por medio de una grata de acero inoxidable, de esta forma brindaría mayor penetración por el esfuerzo mecánico realizado por el equipo al entrar en contacto con la superficie.
