Institución Universitaria	INFORME FINAL DE TRABAJO DE GRADO	Código	FDE 089
		Versión	03
		Fecha	2015-01-27

PROCESO DE RECONSTRUCCION EQUIPO TRITURADOR VSI BARMAC B9100 POR LA EMPRESA CONASFALTOS S.A

INSTITUTO TECNOLÓGICO METROPOLITANO

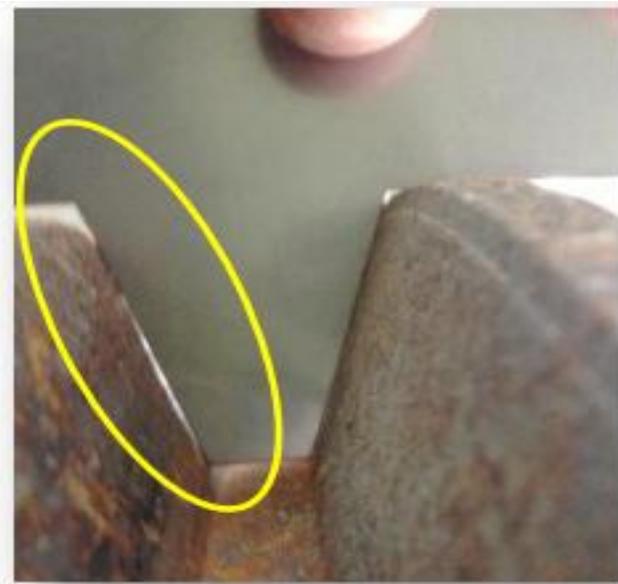
- Las poleas obligaban a un consumo de energía elevado (corriente) en uno de los motores.
- Las poleas eran de fabricación nacional (Construidas bajo pedido), y estas no cumplían con las normas básicas de fabricación y balanceo.
- Baja confiabilidad de la transmisión (no cumplían con la relación correcta de diseño)
- Desgaste en canales.

Ilustración 7 Canal de polea desgastada

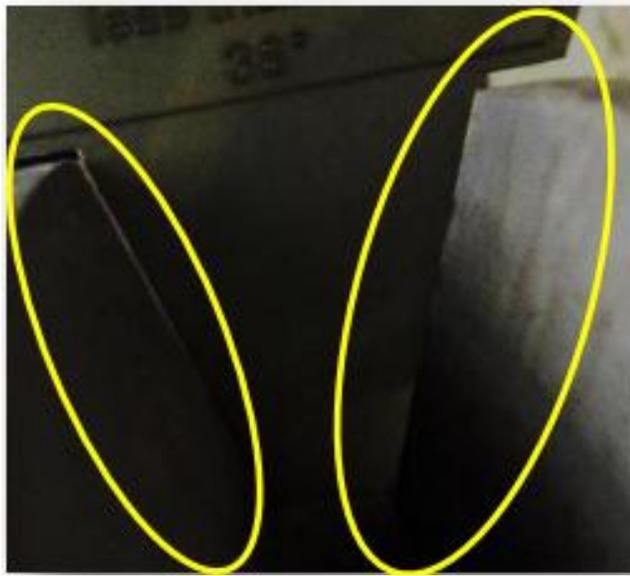
Ilustración 8 Canal que no cumple las medidas estándares para el tipo de correa.

En las ilustraciones 8 y 9 se puede evidenciar una cavidad estrecha para el tipo de correa utilizada (posiblemente por ser de fabricación nacional no estandarizada) y un notable desgaste en el canal, lo cual se ve evidenciado en disminución de eficiencia y alto consumo energético.

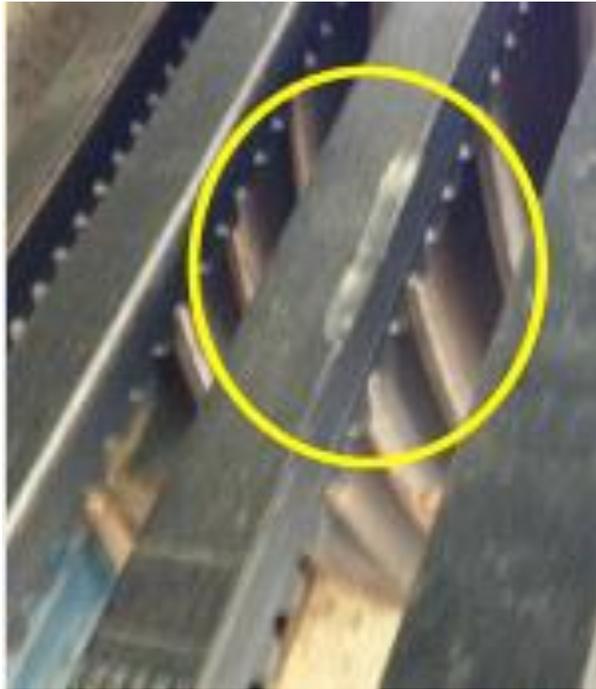
El equipo operaba con un sistema de 10 correas en V, 5 correas por cada polea acoplada a cada motor, debido a la baja calidad de las poleas, las correas se encontraban en un estado avanzado de desgaste, en estas se evidenciaban desgaste prematuro por fricción (Patinaban) y agrietamientos a lo largo de estas.

Ilustración 9 Correa en V- Agrietamiento en tramo

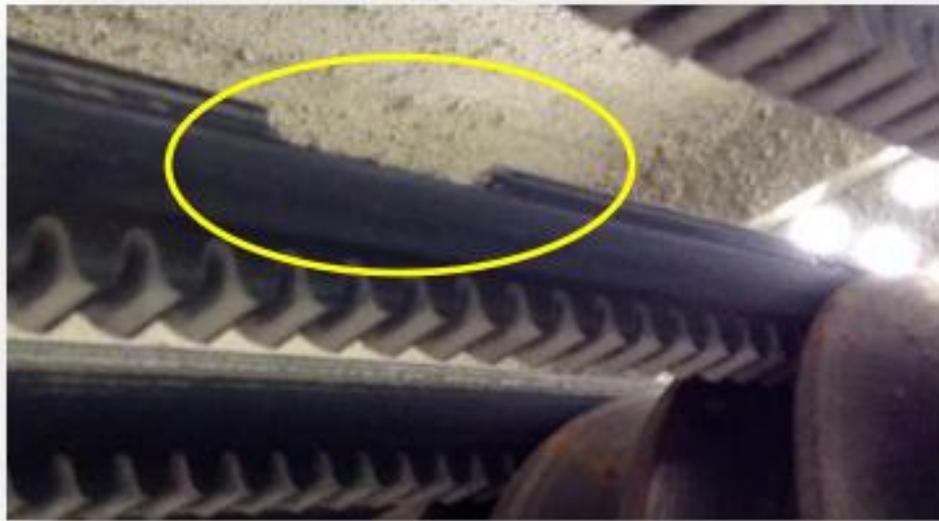
Ilustración 10 Agrietamiento en tramo

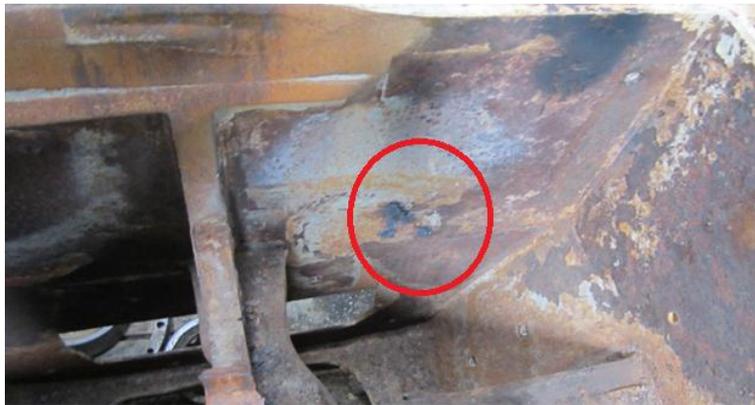
La carcaza central de la estructura debido a la corrosión y estar expuesto a la alta vibración generada por el cambio de velocidad de operación, evidenciaba un alto deterioro en su estructura, se encontraron problemas como fisuras, deformaciones y grietas a lo largo de toda la estructura.

Ilustración 13 Chasis con fisura

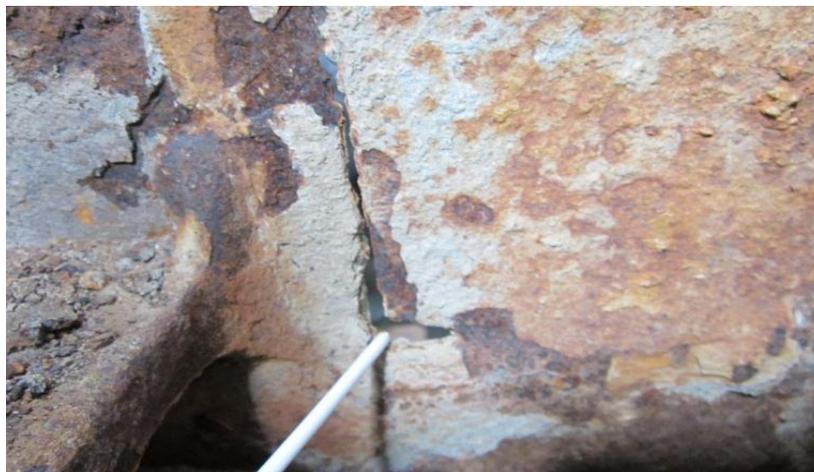
Ilustración 14 Fisura en lateral de estructura

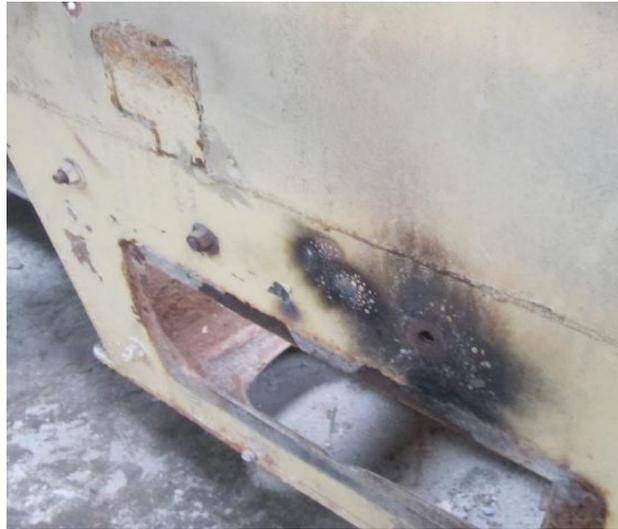
Ilustración 15 Lateral desgastado por la corrosión

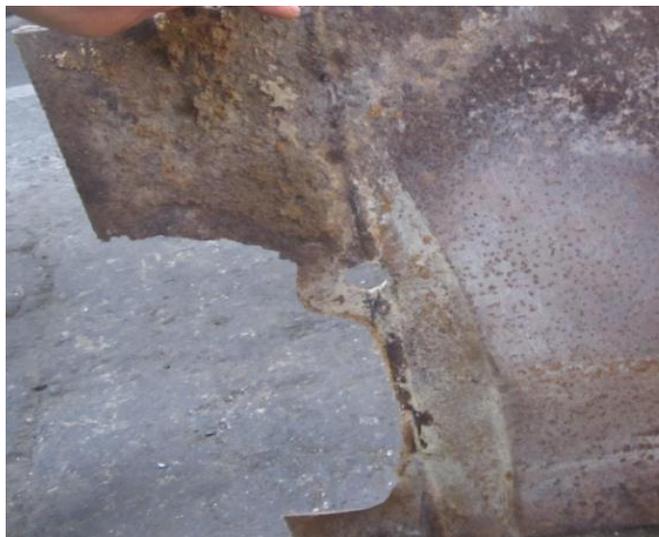
La estructura también poseía placas anti- desgaste, las cuales ayudan absorber las vibraciones de los altos impactos, pero al igual que al resto de la estructura la corrosión y la alta vibración las deterioro notablemente, haciendo que estas se cayeran a pedazos, estas piezas deben ser reemplazadas en su totalidad, su fabricación no es de alta complejidad lo cual no implica un gasto económico muy notable.

Ilustración 16 Placa anti-desgaste deteriorada 1

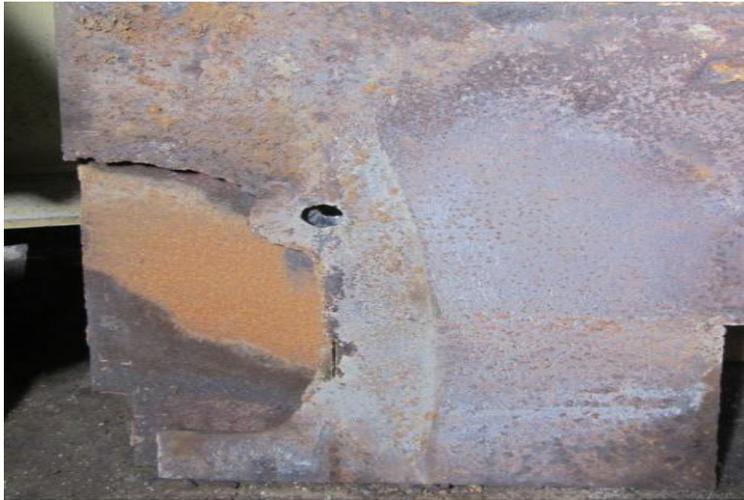
Ilustración 17 Placa anti-desgaste deteriorada 2

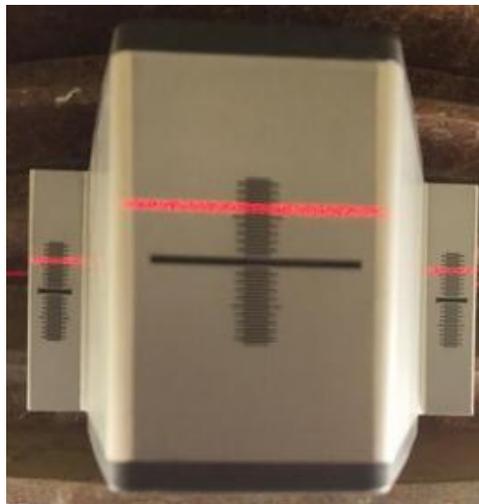
Al revisar el montaje se encontró una desalineación angular y paralela en ambos sistemas (Para facilitar la alineación se tomó la transmisión como sistemas diferentes, uno por cada motor del sistema), de este modo el equipo técnico de RO recomendó fabricación de placas calibradas y de un nuevo buje espaciador para el motor 1, para poder realizar la adecuada alineación los días 20 y 21 de noviembre.

Ilustración 19 Equipo de medición- polea desalineada

En la imagen se aprecia el equipo de medición utilizado para determinar la linealidad entre las poleas en su respectivo montaje; se puede observar la franja roja no coincide con franja negra, las cuales deben coincidir cuando los equipos se encuentran alineados.

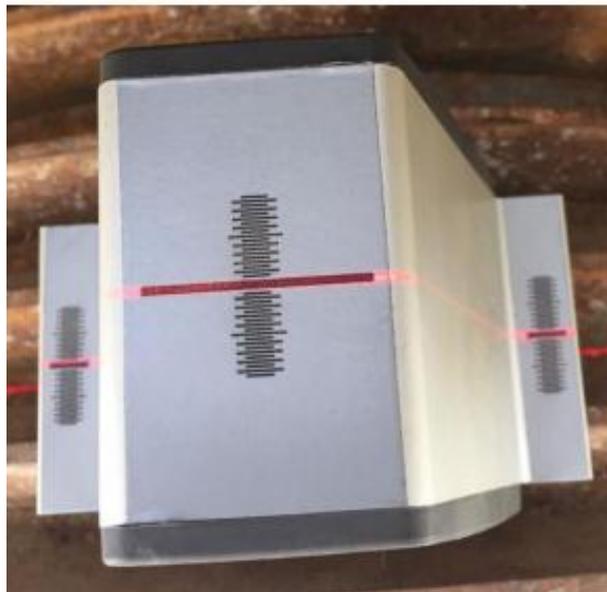
Ilustración 21 Equipo de medición- Polea totalmente alineada

Después de ejecutar las sugerencias por parte del equipo técnico de RO , el lunes 21 de noviembre se encontró nuevamente desalineados los equipos, pero se pudo resolver fácilmente con las placas previamente construidas corrigiendo la posición de los motores.

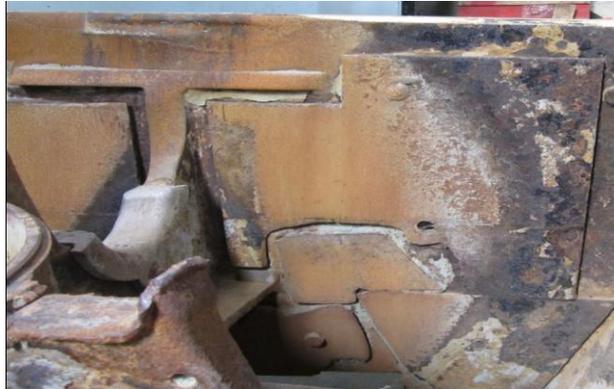
Ilustración 23 Carcaza con placas en estado de oxidación

La empresa FYMECOL dentro de la licitación, debía realizar la recuperación y reparación de la carcaza principal del equipo y adicional debía fabricar las placas anti-desgaste de esta. Para esto se procedió a desmantelar el equipo y llevar el componente a las instalaciones de FYMECOL , donde se procedió a retirar las placas anti-desgaste en mal estado del chasis.

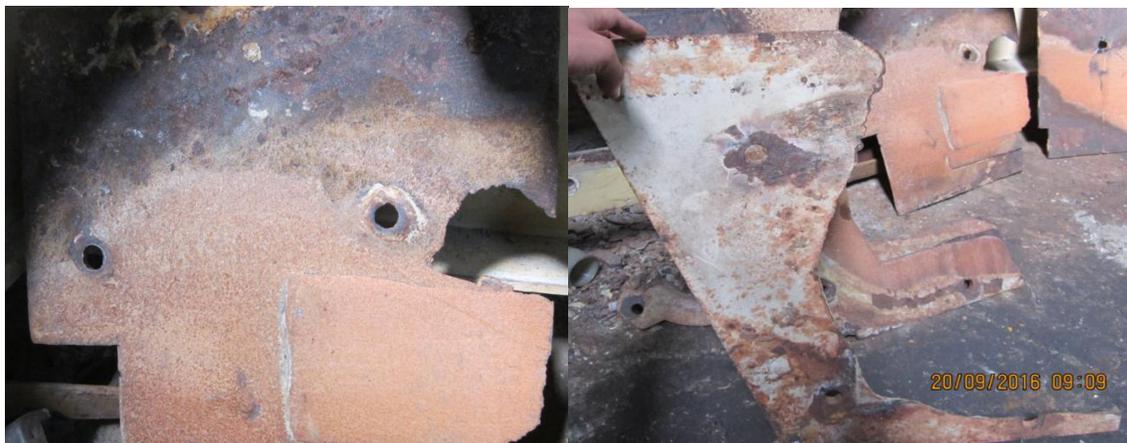
Ilustración 24 Placas en alto estado de oxidación

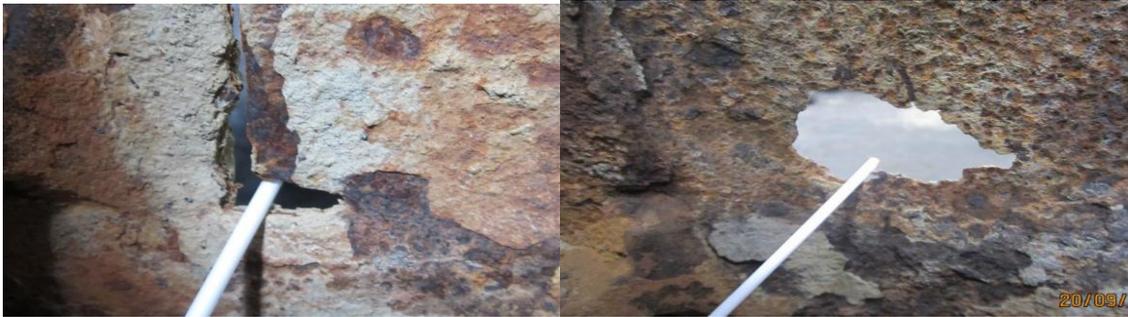
Luego se procedio a retirar la oxidacion de toda la estructura, para identificar los puntos de fractura de la estructura y realizar la toma de medidas de todo el equipo para su posterior modelacion. En el chasis se evidenciaron dos aspectos importantes, primero que existian

puntos donde había ruptura y segundo que existían deformaciones en los laterales en la parte superior de la estructura.

Ilustración 25 Ruptura en estructural de carcaza

Después se procedió a realizar la reparación del chasis se debieron reemplazar algunas partes y adicionar soldadura en algunos puntos para reparar las diferentes fisuras existentes en la estructura y posteriormente se realizó un proceso de maquinado para pulir la pieza y aplicar una capa de pintura anticorrosiva. Simultáneamente se realizó la fabricación de las placas anti-desgaste.

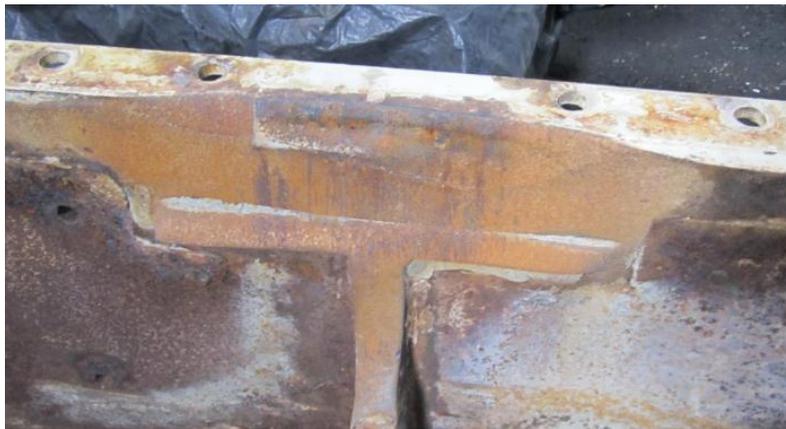
Ilustración 26 Deformaciones en Carcaza

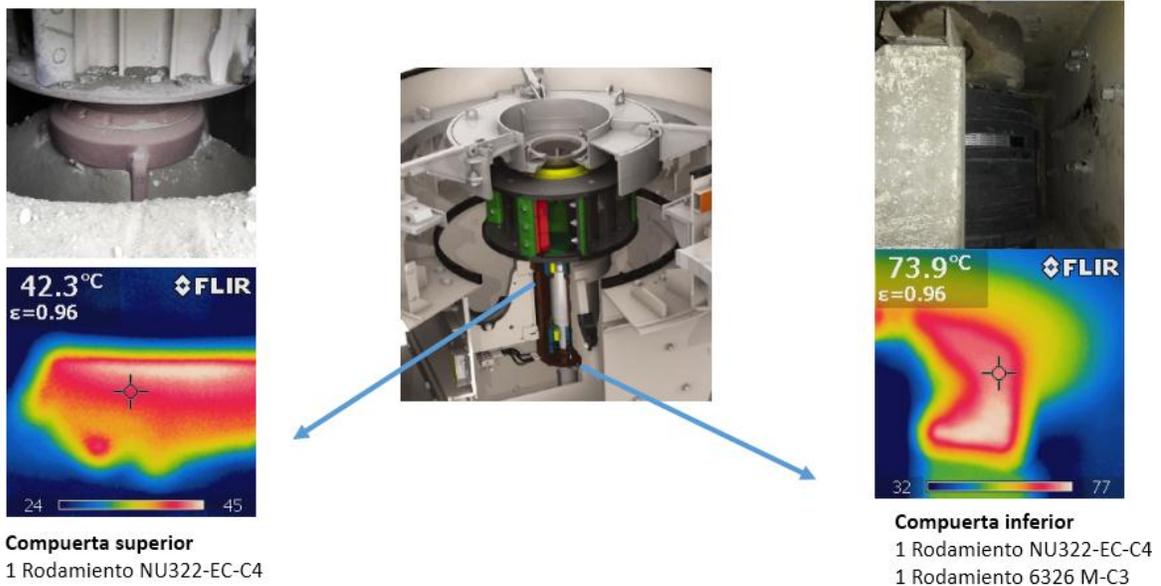
Ilustración 44 Pruebas en rodamientos de cartucho central.

- En el momento el equipo no presenta amplitudes globales y espectros que generen alerta a su condición de operación.
- No se identifican frecuencias de falla de rodamientos para las referencias 6349 y nu322 @ 1200 rpm
- observándose en alta frecuencia vibración transmitida del rotor con amplitudes bajas que no generan riesgo para el equipo.
