Institución Universitaria	INFORME FINAL DE TRABAJO DE GRADO	Código	FDE 089
		Versión	03
		Fecha	2015-01- 27

OPTIMIZACIÓN DE PROCESOS PRODUCTIVOS EN EL ZARZAL S.A

Ingeniería Mecatrónica

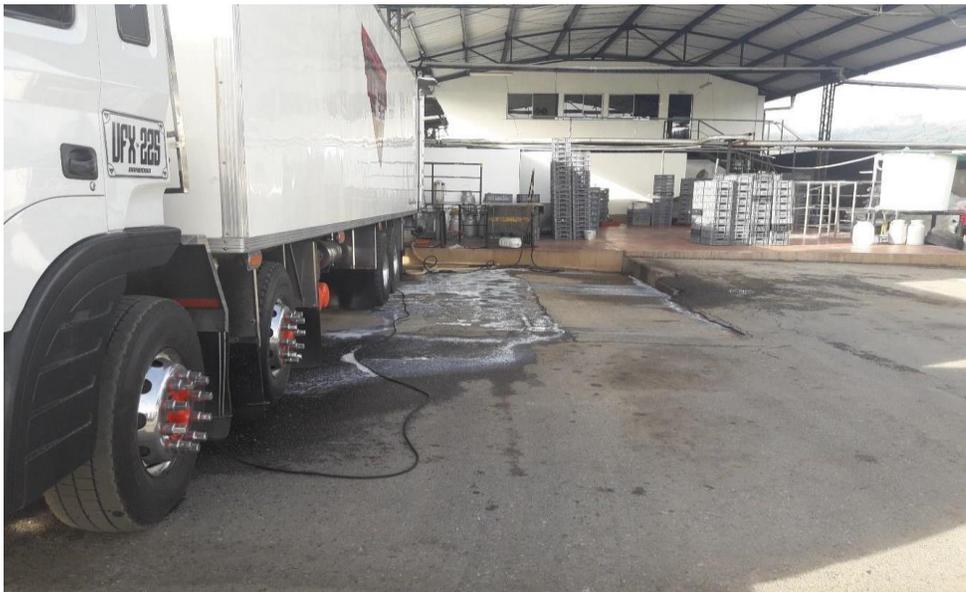
El silo 3 de almacenamiento no cuenta con ningún tipo de control de nivel y esto generaba que constantemente se rebozara y se desperdiciara materia prima esencial para cada proceso productivo dentro de la planta (ver problemática en figuras 1 y 2).

Figura 1: Derramamiento de leche cruda del silo 3 (autoría propia).

3. **Sensor de nivel por electrodos:** permite detener la motobomba automáticamente cuando el silo tenga el nivel máximo (42.000 L) y active una alarma (balisa) que lo indique.

El sistema propuesto funcionaría con un relevador de 2 posiciones con tres barras en acero inoxidable con longitudes diferentes, sumergibles en 3 niveles distintos, siendo la más larga de ellas el común o nivel bajo, la segunda es normalmente cerrado o nivel medio, en la cual está conectado el motor y la más corta es normalmente abierto o nivel máximo, en la cual está conectada una alarma.

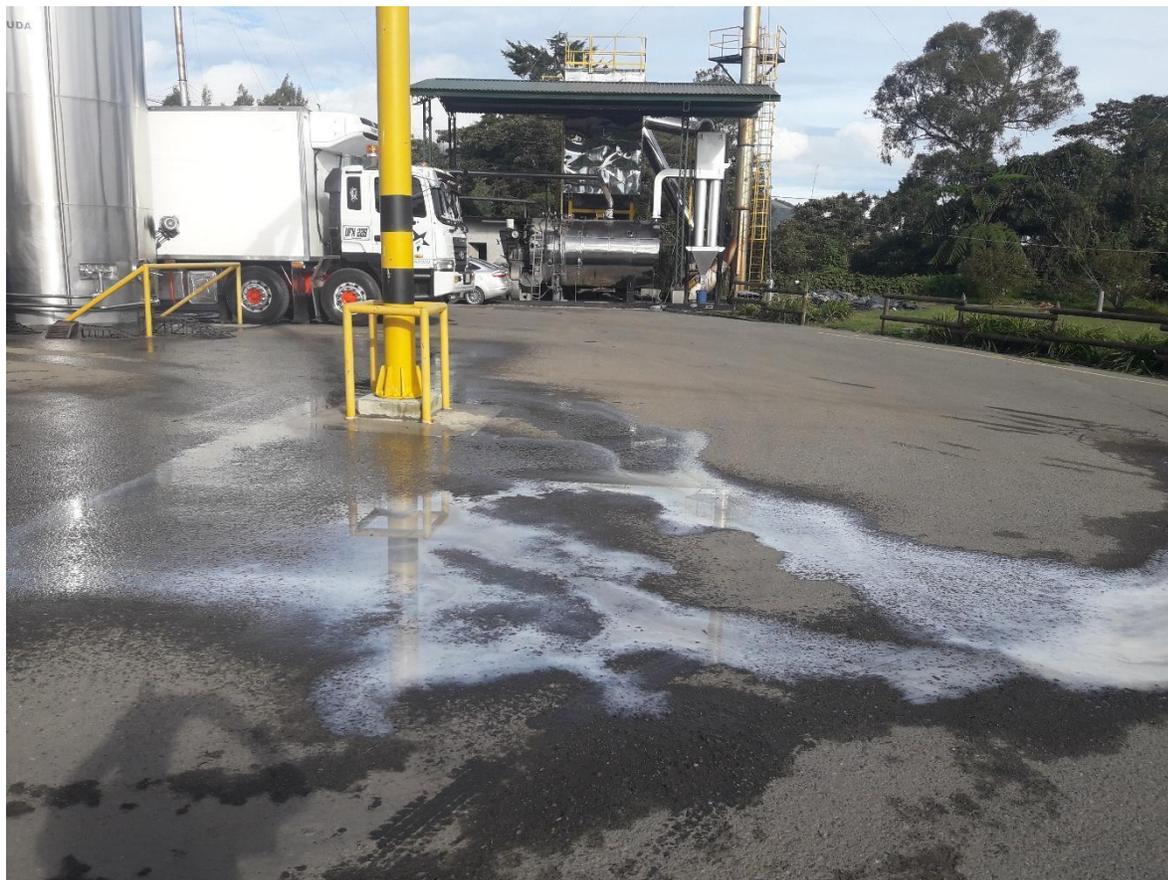
Figura 2: Derrame de leche cruda del silo 3 (autoría propia).

1. **Condiciones actuales del proceso:** El sistema de almacenamiento de leche cruda en el silo 3 actualmente no cuenta con ningún tipo de control, monitoreo o sistema además de la otorgada.
2. por los dos operarios de turno cuyas funciones, mientras se ejecuta el proceso de llenado, es estar uno en la parte superior del silo supervisando el nivel de la leche mientras el otro espera en tierra la señal que el silo se encuentra lleno y ya deben apagar la motobomba o cerrar el paso de leche por medio de una válvula manual ubicada en la parte inferior del silo. En múltiples ocasiones ha ocurrido que el operario que se encuentra en tierra se descuida o

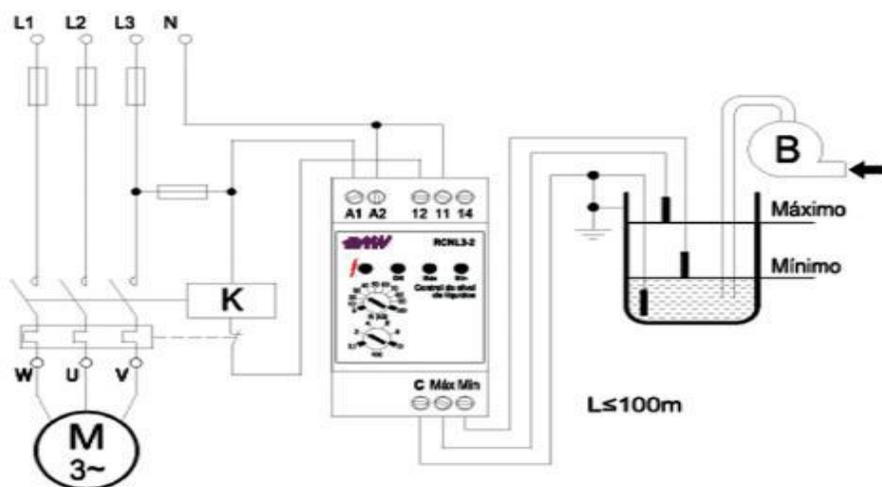
Cuando el nivel de la leche sube, toca el electrodo común, después toca el electrodo de nivel medio (la motobomba aún continúa el proceso de llenado) y después, cuando toca nivel máximo, el contacto normalmente cerrado se abre, deshabilitando el motor de la motobomba y activando la alarma para alertar al operario que el silo está lleno. A continuación un esquema de este dispositivo.

Figura 3: Esquema del sistema de nivel por electrodos (YoREPARO, 2014) (autoría propia).

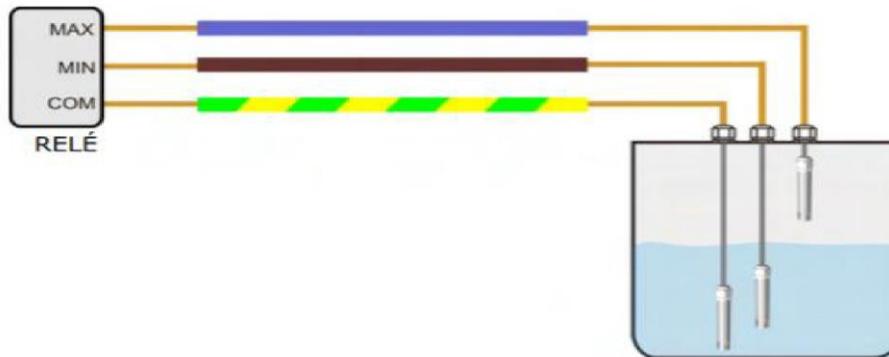
La posición 3 (silo 3) trabaja de manera automática, es decir, por medio del control de nivel por electrodos la motobomba se apagará cuando el silo esté lleno, encendiendo una alarma alertando al operario de turno sobre el nivel del silo, debiendo el operario poner la motobomba en neutro (posición 2) y luego proseguir con sus actividades. A continuación un esquema del proceso de montaje (figura 4).

Figura 4: Esquema del montaje general del controlador y los electrodos (DISIBEINT ELECTRONIC SL, 2012).

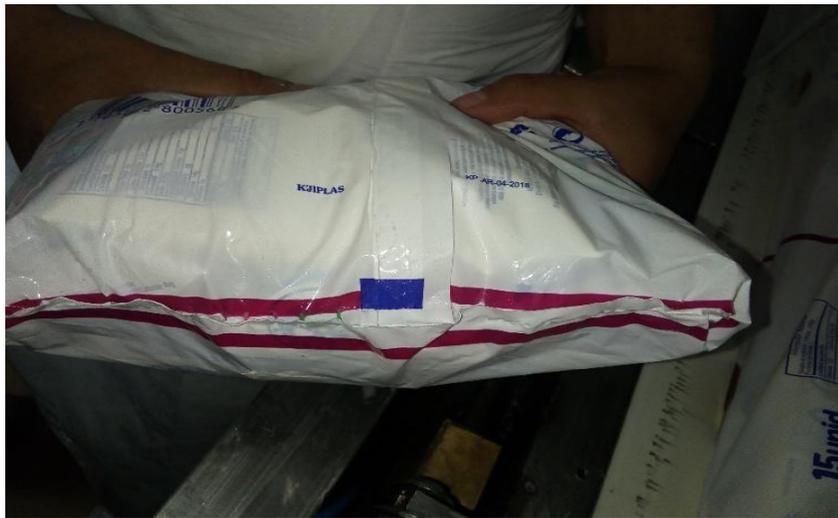
En el análisis y diagnóstico hecho a la máquina y su funcionamiento, se evidencian desperdicios de material de empaque (figura 6), baja calidad en los productos por paquetes mal sellados (figura 5) y alta mano de obra (figura 7) a la hora de organizar y corregir los daños del día a día de la

Figura 5: defectos de calidad y sellamiento del material de empaque (autoría propia).

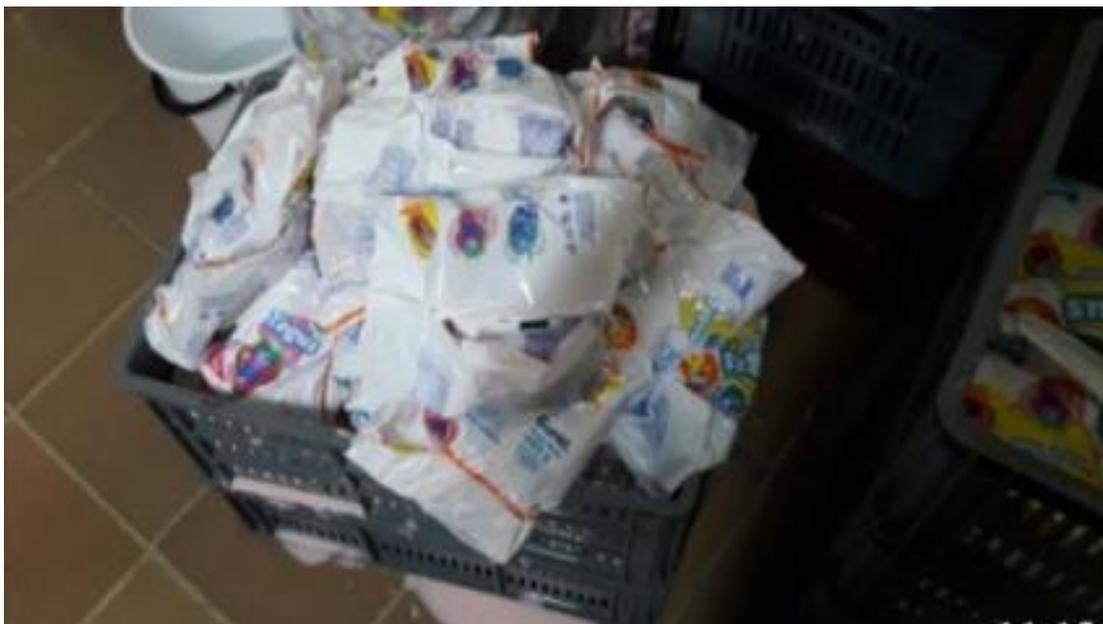
Figura 6: desperdicio de producto Yogus x6 (autoría propia).

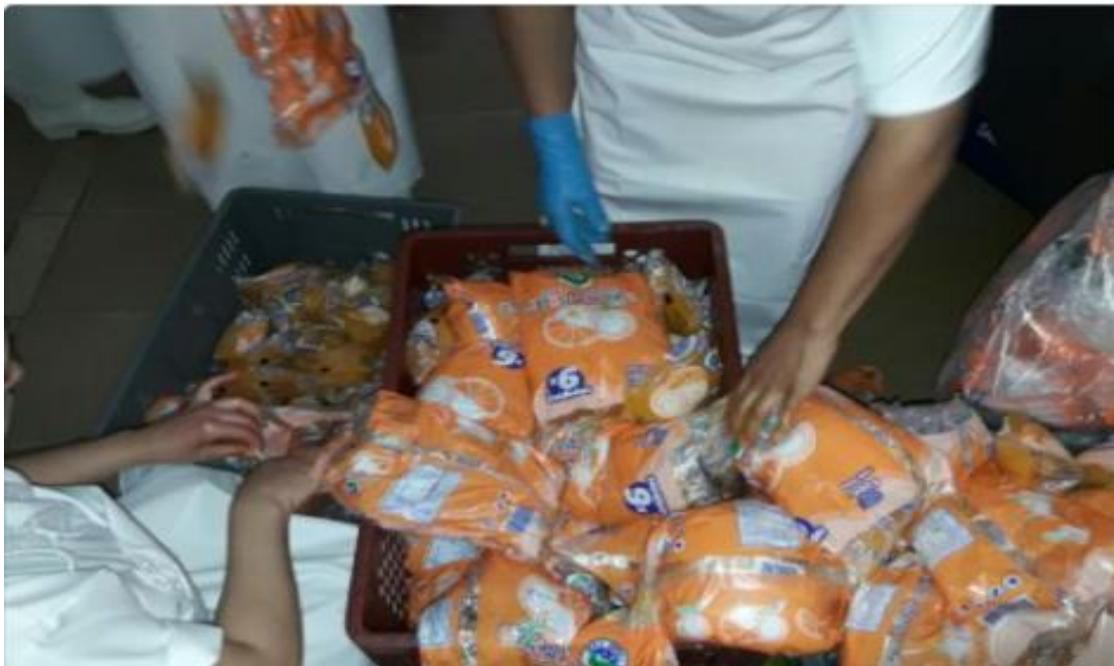
Figura 7: desperdicio de producto Citrus x6 (autoría propia).

Por lo anterior se visualiza que la máquina no cumple estándares adecuados de productividad, incumple en la entrega de pedidos y requiere alta mano de obra para poder operar, lo que aumenta el costo-beneficio del producto.

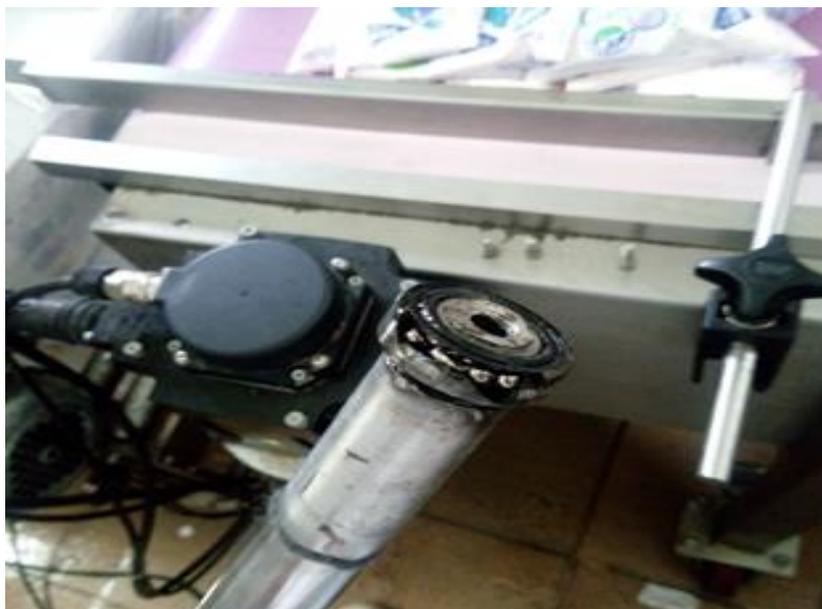
Constantemente las bandas transportadoras de alimentación y la banda evacuadora presentaban problemas de desalineación, destrucción parcial o total de los rodamientos que soportan mayor tensión.

Esto conllevaba a muchos problemas en el funcionamiento de la máquina, yendo desde múltiples paros de producción por fallas de los variadores de velocidad o fallas del motor al no poder hacer girar la banda debido a rodamientos reventados; cambios semanales de rodamientos, lo que conllevaba a un alto gasto mensual en insumos y tiempo del personal de mantenimiento en mantenimientos correctivos; desalineación de las bandas transportadoras, lo que hacía que

Figura 9: Rodamiento destrozado de banda alimentadora (autoría propia).

Modificación: con la aprobación por parte del jefe de mantenimiento se optó por cambiar los rodamientos de referencia 6004 por la referencia 6204 los cuales soportan una fuerza a la tensión muy superior a la referencia actual. Esto conlleva a un nuevo diseño de los soportes de los rodamientos y al rodillo (ver figura 11).

Para el diseño de los soportes de los rodamientos se tuvo en cuenta conservar la misma distancia longitudinal, aumentar el espesor de la placa 2 mm más del espesor del rodamiento 6204 y acortar la distancia longitudinal inferior del eje.

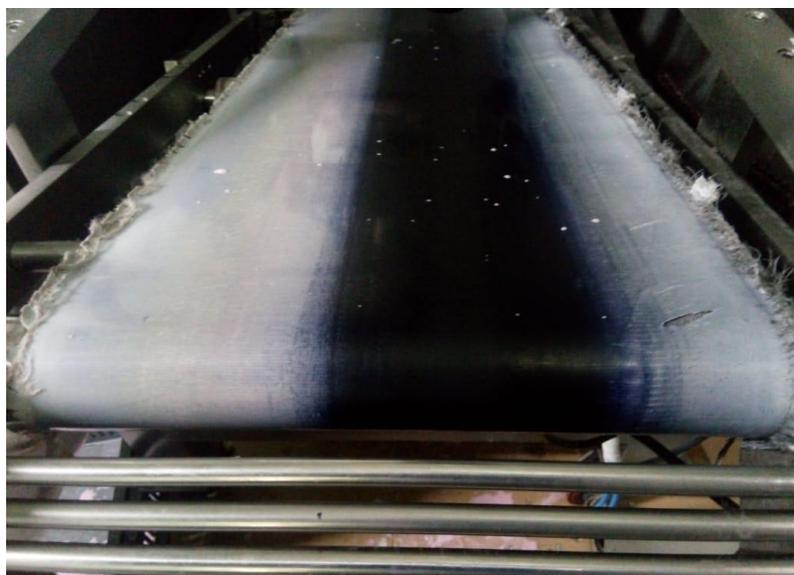
tuvieran un desgaste prematuro al rozar la lona con el soporte de los rodamientos (muestra de la problemática en figuras 9 y 10).

Figura 10: Lona gastada por desalineación (autoría propia).

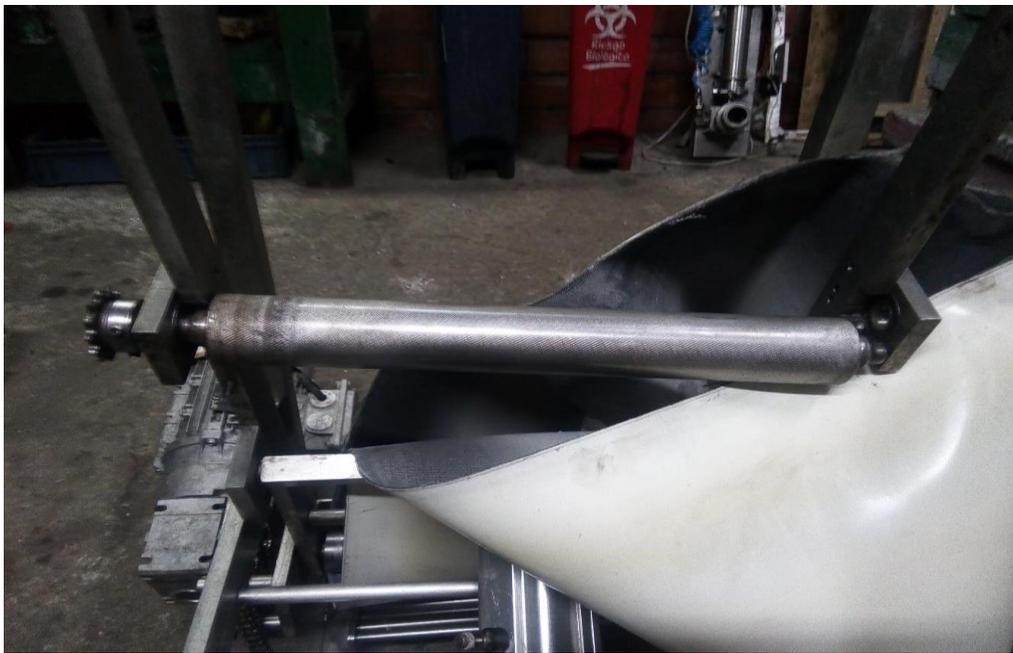
La banda evacuadora de la máquina es un sistema de piñón y cadena que, a lo largo de su tiempo de funcionamiento, ha presentado con frecuencia daños en alguna de sus partes, como ejes, rodamientos o soportes. Por ende era necesario reemplazar o rectificar las piezas de la banda ocasionalmente. Esto generaba retrasos en producción, y desgaste general en la máquina.

Figura 12: daño en eje motriz de la evacuadora (autoría propia)

Enviar a rectificar el eje motriz de una banda transportadora implica que la máquina debe trabajar sin ella los días que tarde en reparación el eje y esto conlleva a que las operarias deben esforzarse más y trabajar con posturas inadecuadas para su salud e integridad física. A continuación (figura 12) muestra de manda evacuadora antigua.

Modificación: reemplazo de la banda evacuadora por otra más eficiente y más sencilla en su funcionamiento. Este cambio de banda evacuadora y el diseño de los nuevos elementos trajeron a la planta los siguientes beneficios.

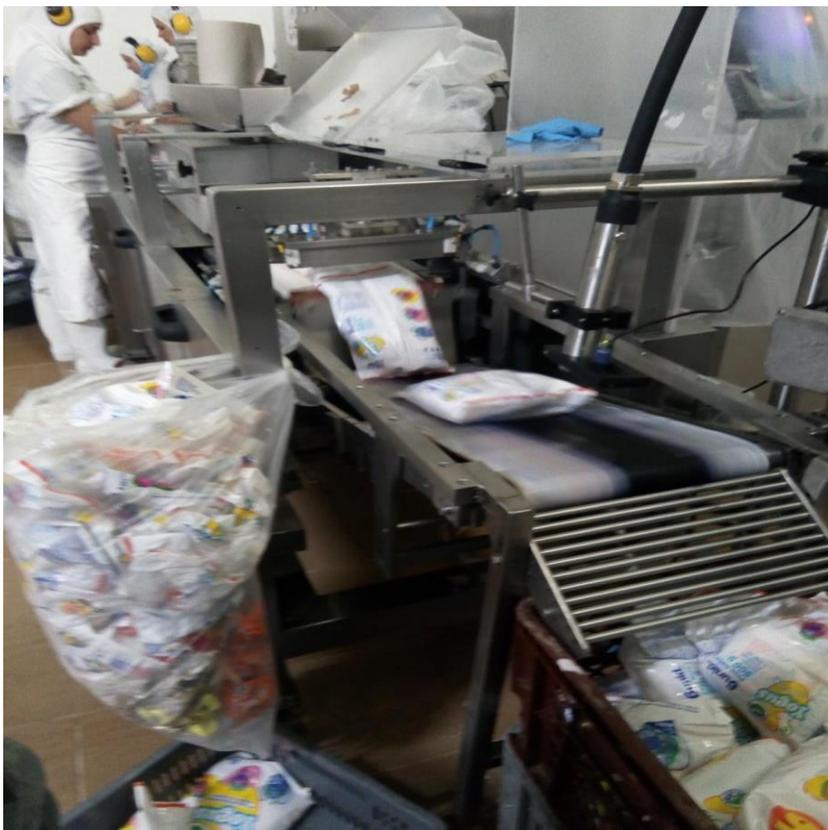
Figura 12: Banda evacuadora anterior (autoría propia).

- Evitar los problemas de sobretensión en los ejes y rodamientos.
- Evitar el mantenimiento correctivo y el cambio frecuente de rodamientos.
- Bajar gastos en insumos.
- Disminuir tiempo de operación del personal de mantenimiento.
- Aumentar el tiempo de producción y la productividad evitando paros frecuentes.
- Evitar desgaste prematuro de la lona de la banda.

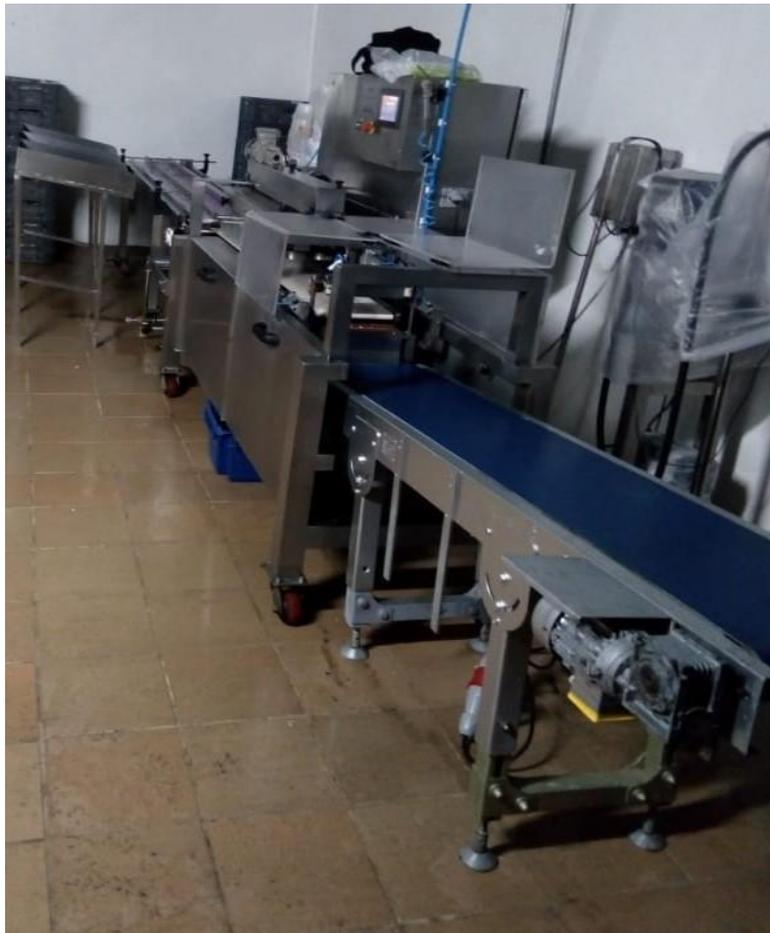
La banda adecuada para la máquina estaba en la empresa y no se le daba ningún uso, por lo que no fue necesario cotizar ni adquirir una nueva. Esta banda era usada en otra área de la empresa como una mesa en la cual ponían cajas y organizaban materiales. En la siguiente figura se muestra la máquina multiempaques con la nueva banda instalada.

Figura 13: Máquina Multiempaques con banda nueva (autoría propia).

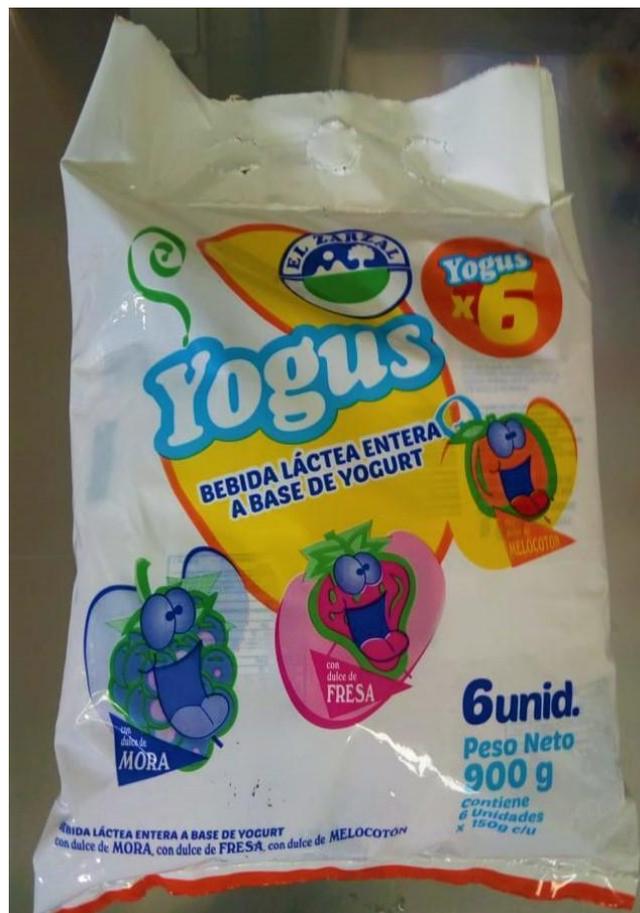
uno para el sellado y otro para el corte. El primer transformador funciona solo para el impulso de corte, el cual es el que porciona el rollo de material de plástico impreso, separando así cada uno de los paquetes. El segundo funciona en paralelo para el sellado inferior del paquete y el sellado superior de los mismos *figura 14*).

Figura 14: sellado del paquete (autoría propia).

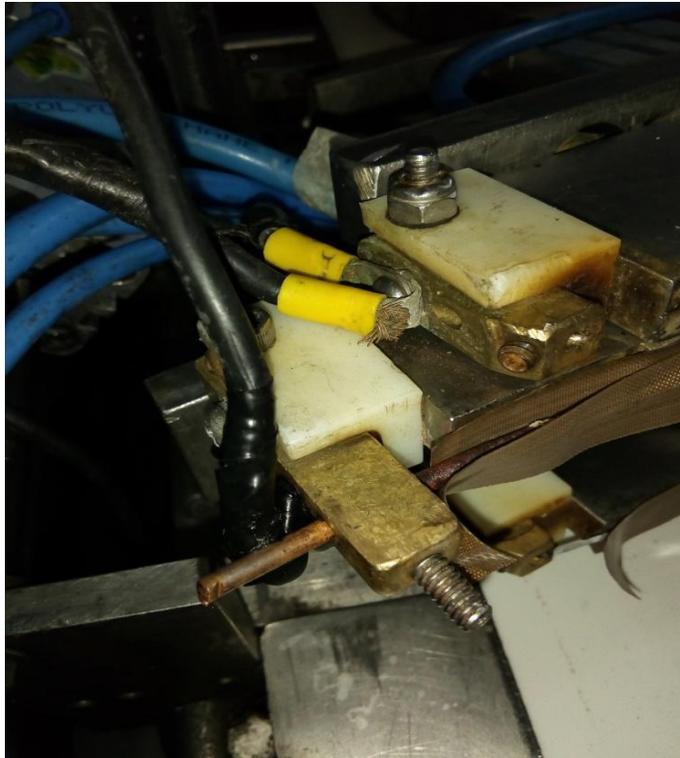
Gran parte de los problemas en el sellado de los paquetes eran ocasionados por el mal diseño de la unidad de sellado de la máquina y la falta de mantenimiento, limpieza y mal posicionamiento del cableado a la misma. Esto conllevaba a que las terminales se reventaran constantemente, aumentando así significativamente los paros de proceso por mantenimientos correctivos *(cableado dañado figura 14)*.

Figura 15: Terminales y cableado de mordaza horizontal (autoría propia).

Se realizó el diagnóstico de la máquina se evidenció que este sellado en paralelo presentaba muchos problemas debido a que la máquina no sellaba adecuadamente ambos lados del paquete con el mismo pulso, haciendo que sellara bien la parte superior y no la parte inferior o viceversa.

Modificación: se realizó una mejora en el funcionamiento de la unidad sellado al independizar ambos sellados del paquete. Esto se realizó poniendo un transformador independiente para el sellado superior y conservar el actual para el sellado inferior.

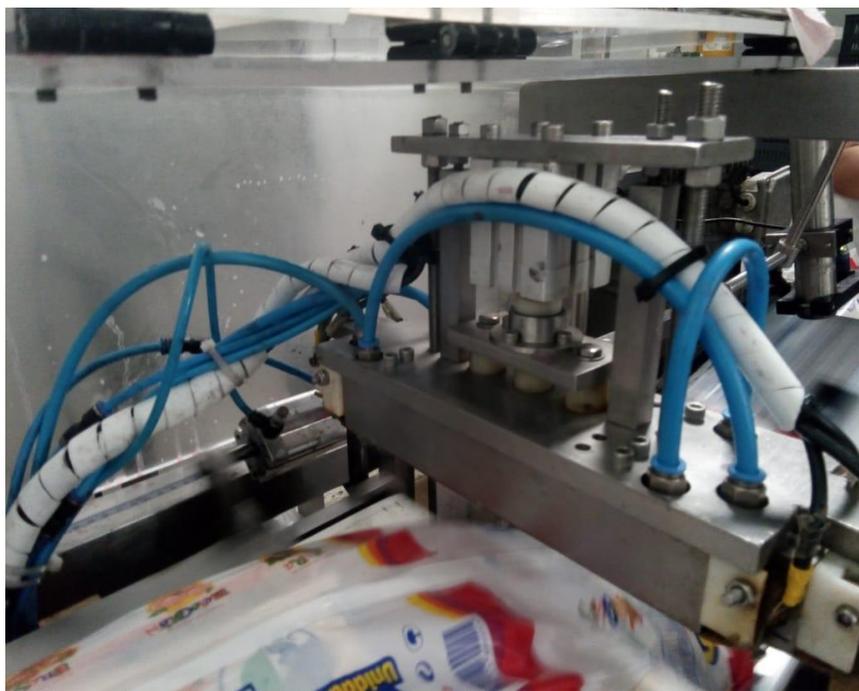
Figura 16: unidad de sellado tratada (autoría propia).

El día 24 de mayo del presente año se recibió la visita por parte del fabricante y ese día se realizó el montaje del transformador y se hizo cambio de todo el cableado del sistema de sellado horizontal (*evidencia en figura 16*).

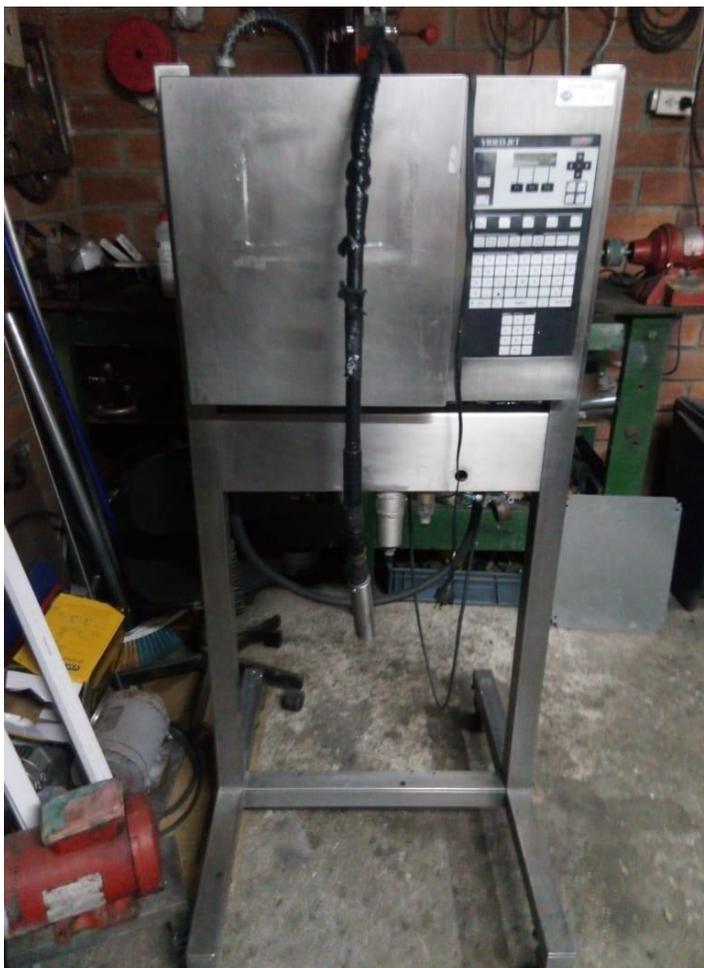
Problemática: Actualmente la empresa cuenta con dos equipos VIDEOJET modelo 92 el cual presenta numerosos inconvenientes en su funcionamiento, generando paros frecuentes para mantenimiento y limpieza, retrasando la producción, creando un alto consumo de insumos como tinta y disolvente los cuales no son económicos debido a que son modelos discontinuados. Se

Figura 17: Videojet modelo 92 (autoría propia).

La empresa adquiere 2 equipos VJ1530 (ver figura 18), dichos equipos se reciben en modo arriendo así:

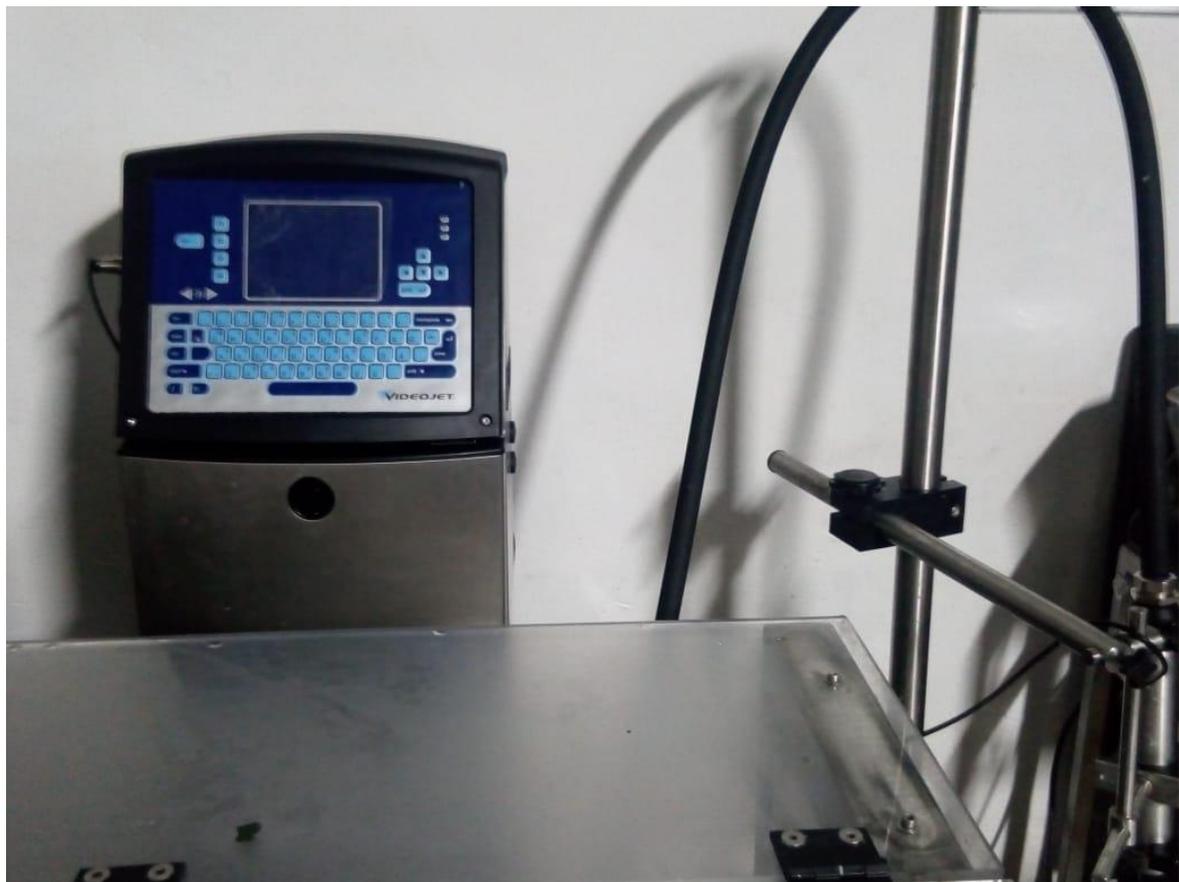
Figura 18: Videojet modelo 2015 (autoría propia).

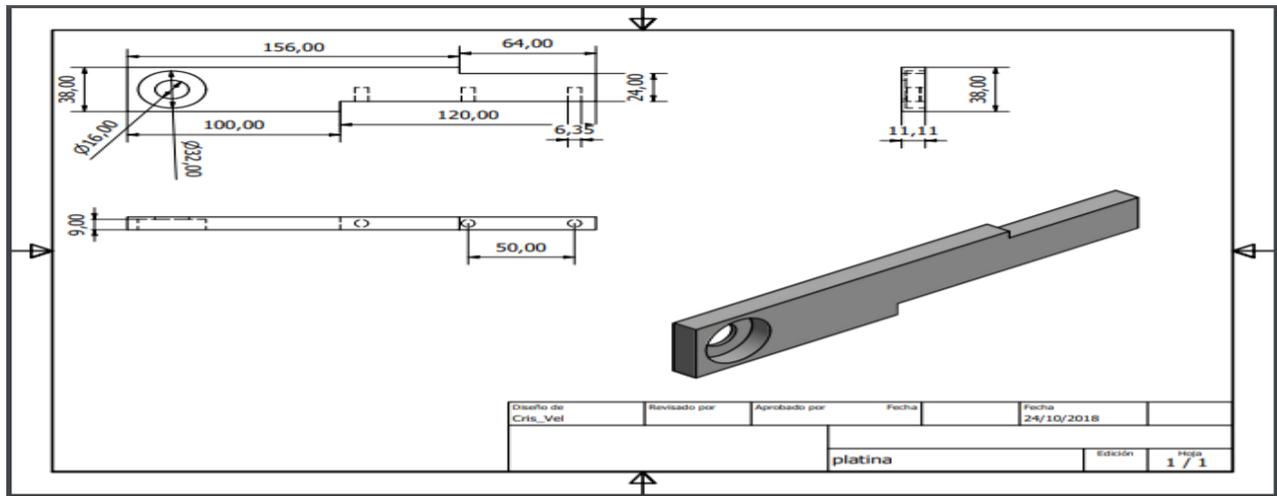
Anexo 1: Platina actual para rodamientos 6004

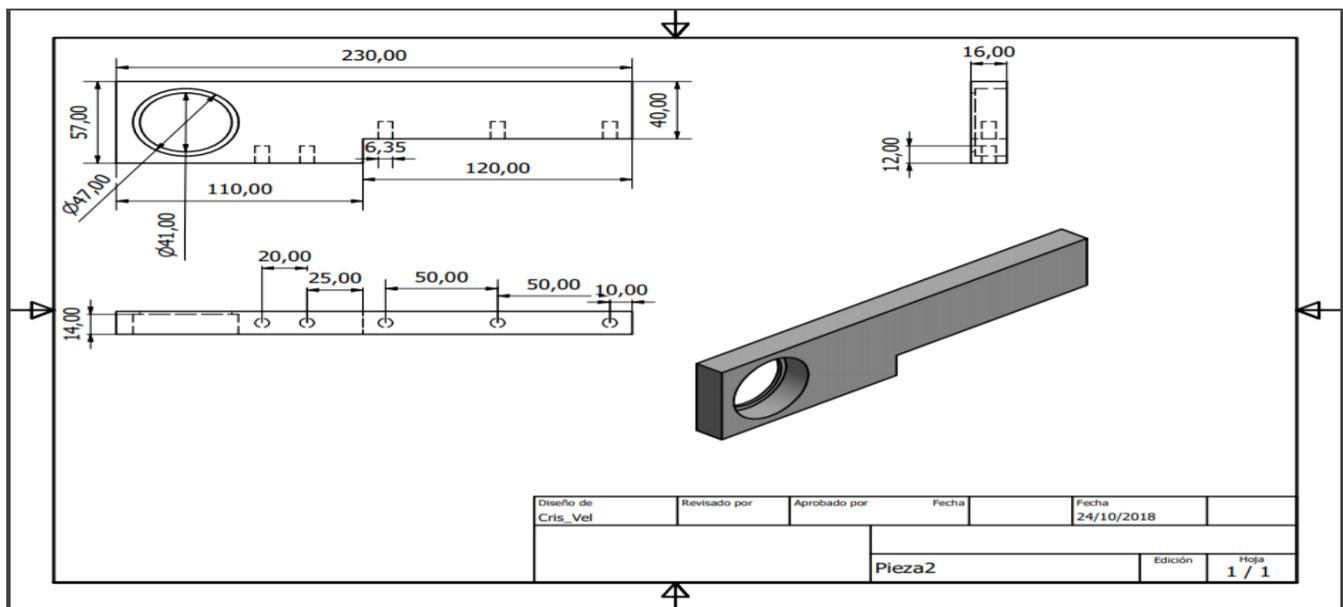
Anexo 2: Diseño de nueva platina para rodamientos 6204

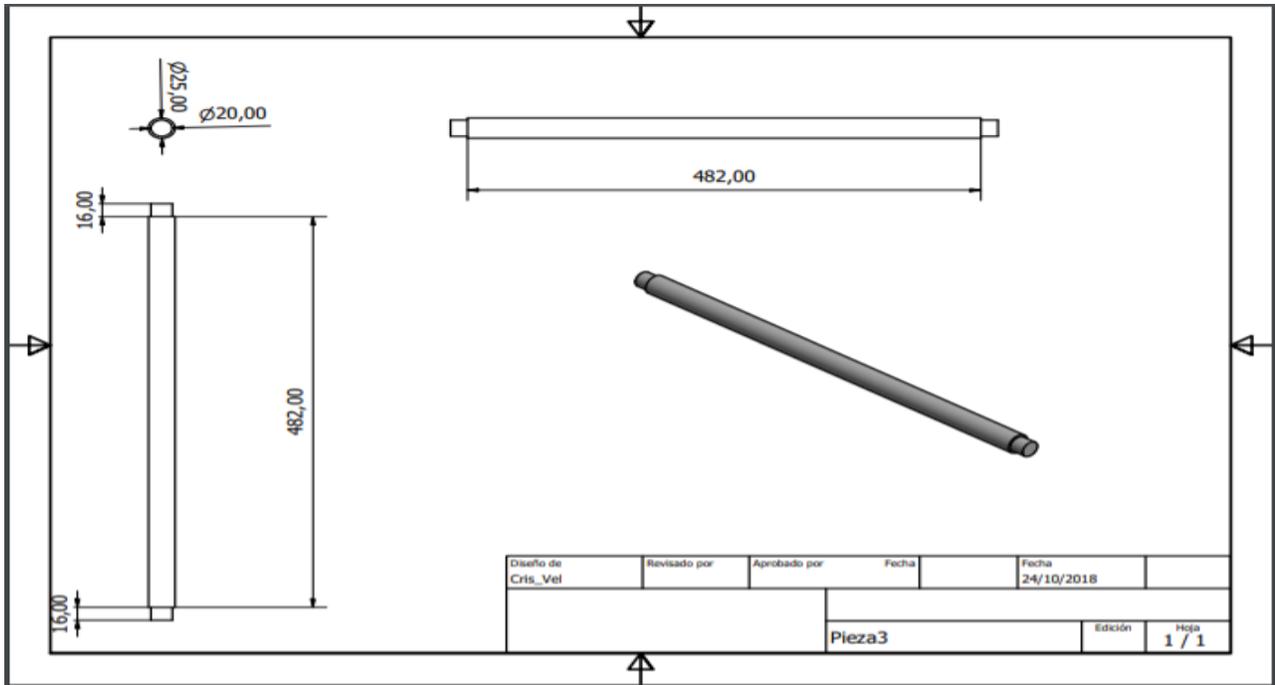
Anexo 3: Rodillo con medidas compatibles para rodamiento 6204.

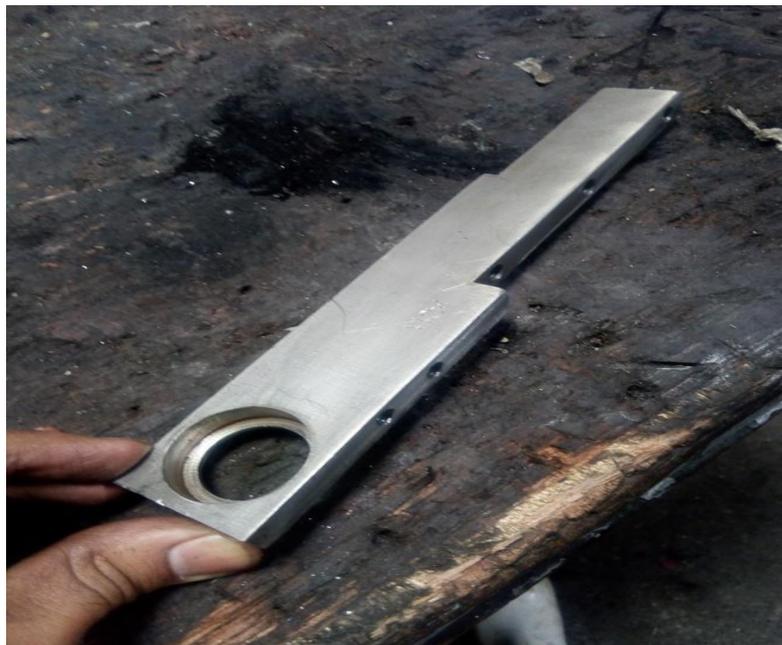
Anexo 4: Platina para rodamiento 6002 de la banda alimentadora.
