Institución Universitaria	INFORME FINAL DE TRABAJO DE GRADO	Código	FDE 089
		Versión	03
		Fecha	2015-01-27

DIAGNÓSTICO DEL DEPARTAMENTO DE MANTENIMIENTO DE LA EMPRESA INGENIERÍA Y CONSTRUCCIONES S.A.S.

Informe de práctica profesional

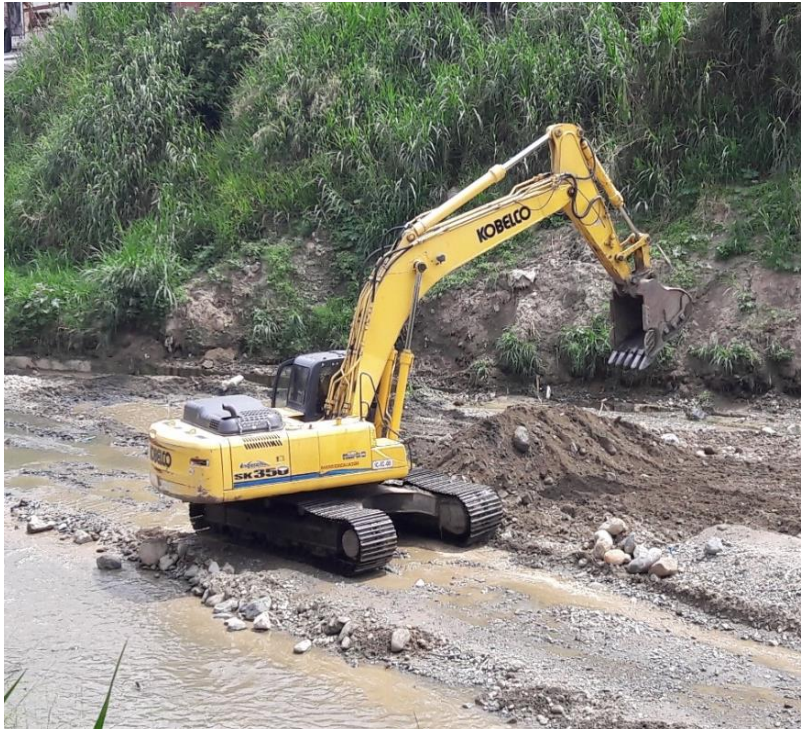
Figura 2. Excavadora KOBELCO SK350LC IC-EC-07 en el frente de obra quebrada La iguaná, Marzo 2019 INGECON S.A.S.

Es una máquina autopropulsada de orugas (o cadenas), que tiene una estructura que le permite girar hasta 360° en ambos sentidos sin interrupción, dedicada a excavar terrenos, carga, levanta y descarga diferentes tipos de materiales gracias a la acción del balde o cuchara. Las orugas permiten estabilizar el desplazamiento en terrenos irregulares y de difícil acceso, tales como pendientes, suelos rocosos e incluso ríos y quebradas. La excavadora KOBELCO SK350LC mostrada en la Figura 2, tiene las características técnicas que aparecen en la Tabla 1.

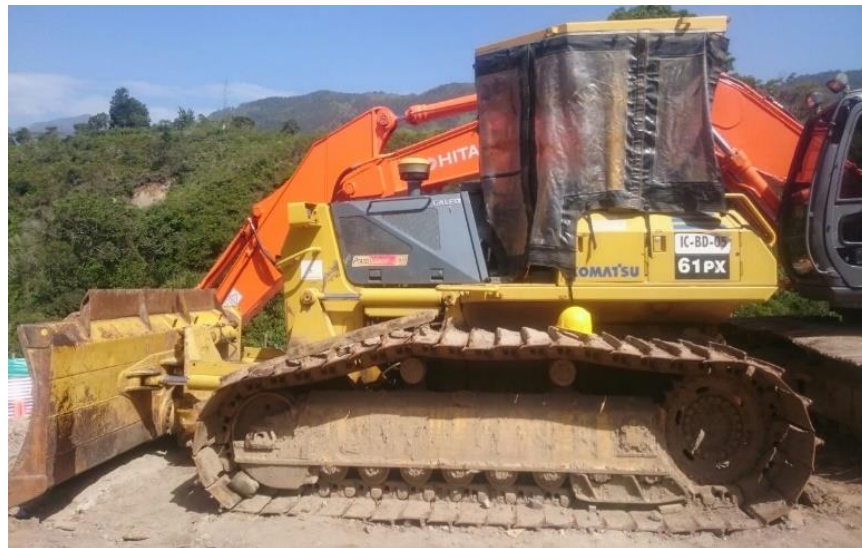
Figura 3. Bulldozer KOMATSU IC-BD-05 INGECON S.A.S.

El bulldozer, llamada también topadora o tractor sobre orugas, es una máquina cuyo uso principal está orientado al movimiento y empuje de tierras de excavación gracias a que está equipada con una cuchilla u hoja vertical ubicada en la parte delantera. El bulldozer KOMATSU IC-BD-05 se muestra en la Figura 3.

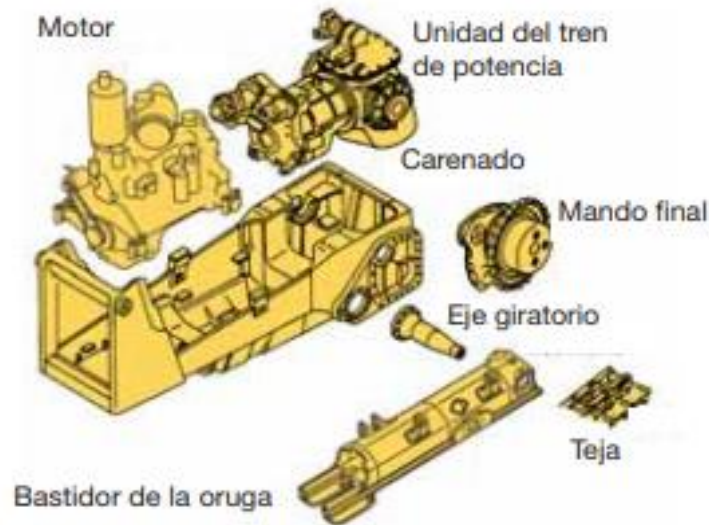
Figura 4. Componentes típicos del tren de rodaje de un bulldozer (Komatsu Europe, 2009)

El tren de rodaje de un bulldozer típico es modular, permitiendo el montaje/desmontaje de cada componente sin derramar aceite, para efectuar labores de mantenimiento preventivo. En la Figura 4 se muestran dichos componentes.

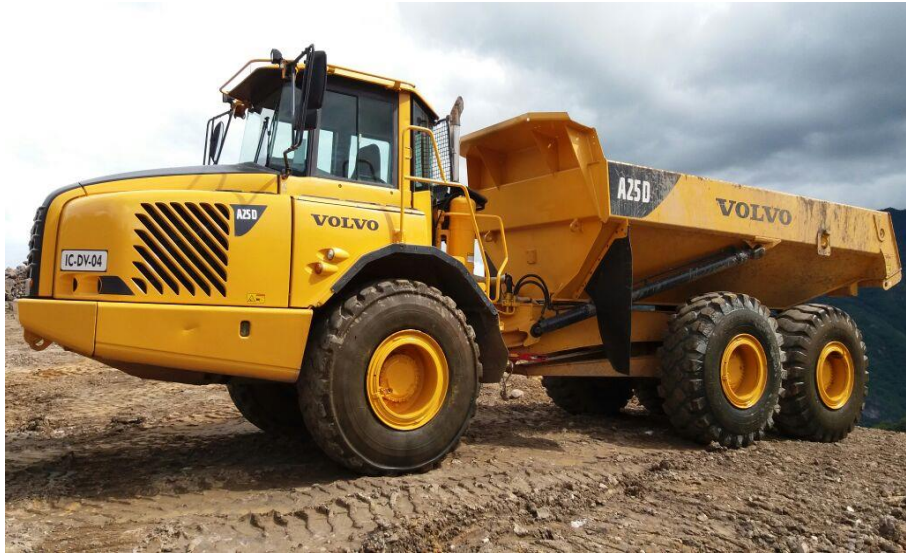
Figura 5. Dumper VOLVO A25D IC-DV-04 INGECON S.A.S.

Es un vehículo de la construcción utilizado para el transporte de material de las obras (tierra, roca, arcilla, etc.). Tiene un volco para la carga y descarga del material que funciona mediante gatos hidráulicos que facilitan el levantamiento de este. Es un equipo de gran utilidad debido a que puede desplazarse en terrenos de difícil acceso, tales como ríos y quebradas angostas donde las volquetas no tienen la capacidad de transitar. En la Figura 5 se muestra un dumper de la empresa INGECON S.A.S. y en la Tabla 2 se presentan las principales características técnicas de este equipo.

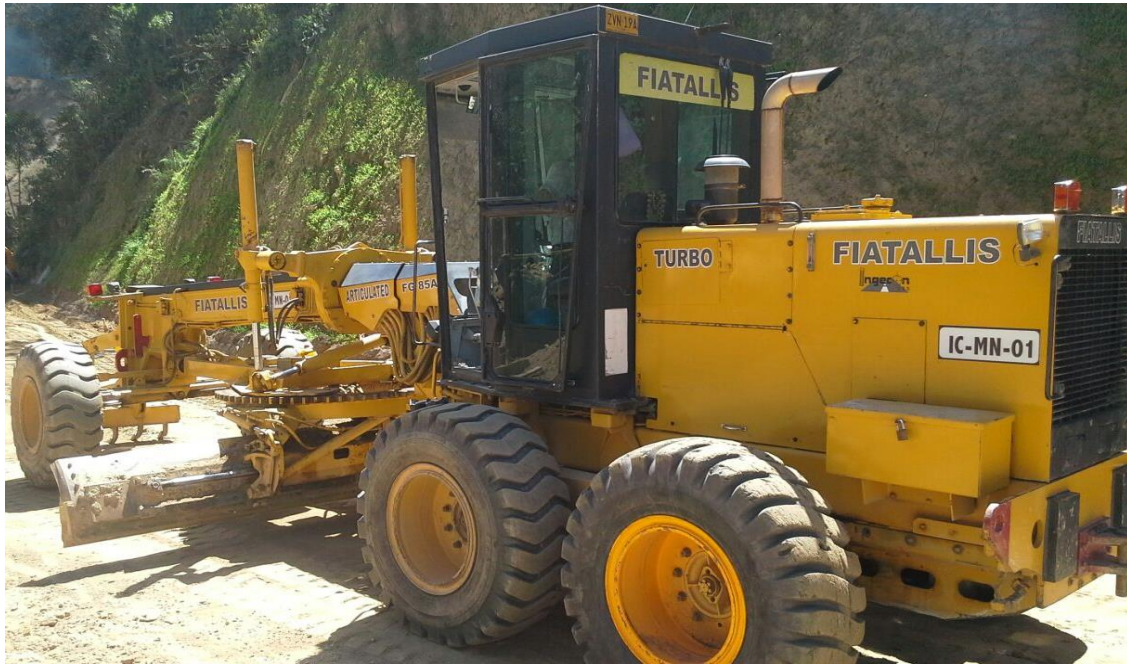
Figura 6. Motoniveladora FIAT ALLIS IC-MN-01 INGECON S.A.S.

de trabajo de nivelación de terrenos (CNH Industrial, 2019). En la Figura 6 se presenta una motoniveladora de la empresa INGECON S.A.S.

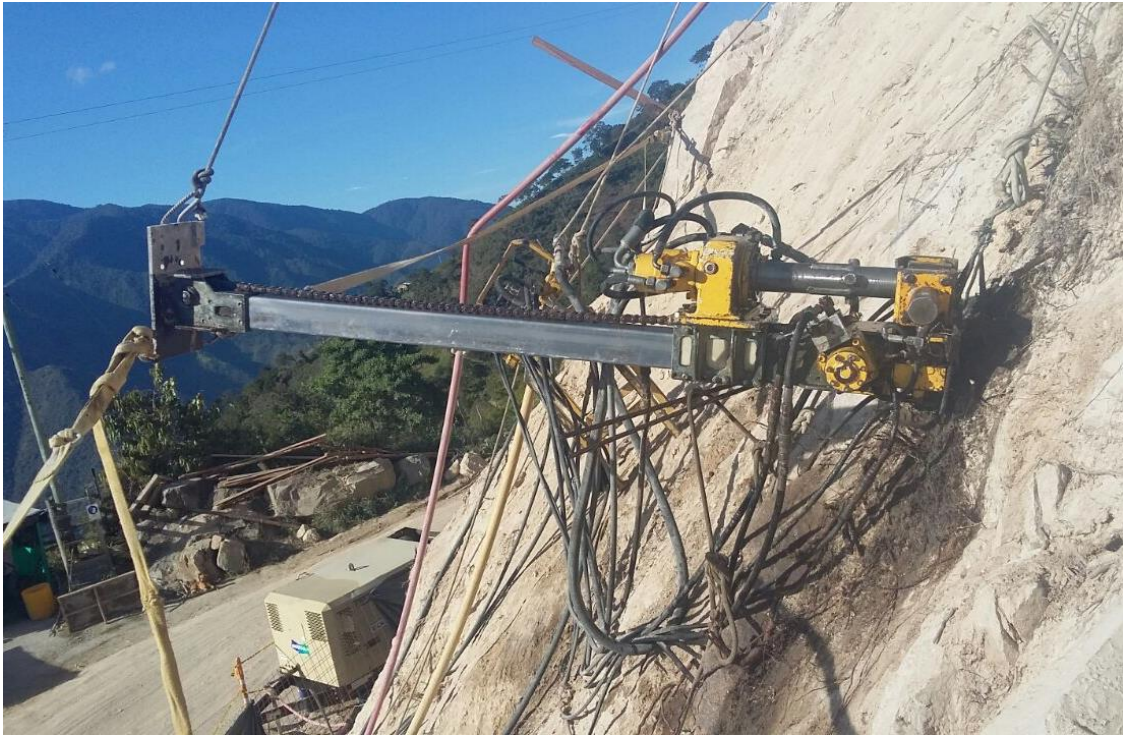
Figura 7. Perforadora Hidráulica BERETA T19 IC-PH-09 INGECON S.A.S.

Es una máquina construida y diseñada para el montaje o instalación de pilotes en terrenos donde la capacidad portante del suelo es ineficiente para soportar cualquier estructura. Este trabajo lo realiza mediante la perforación en pendientes o montañas que tienen un riesgo de colapso por ser zonas geológicamente inestables, ver Figura 7. Los pilotes sirven para dar soporte al terreno y disminuir considerablemente el riesgo de derrumbes; la perforadora hinca los pilotes ya sea de concreto prefabricado, tubos de acero o madera (Beretta Alfredo S.r.l, 2019).

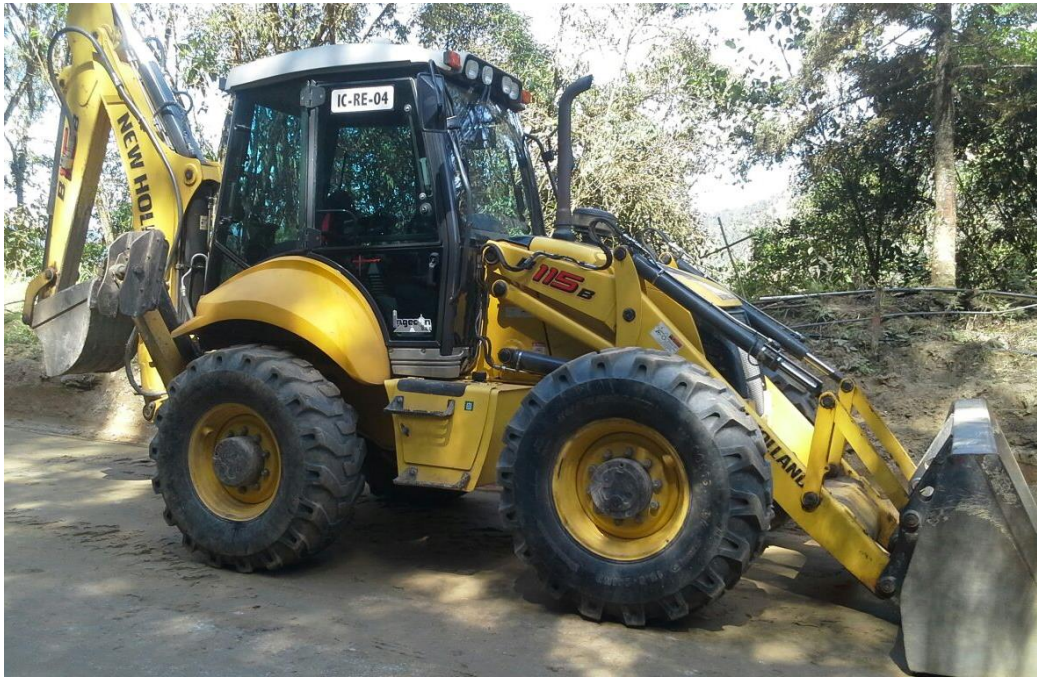
Figura 8. Retroexcavadora NEW HOLLAND B115B IC-RE-04 INGECON S.A.S.

La empresa cuenta con retroexcavadoras New Holland Serie B, equipadas con motores turboalimentados de 4,5 litros, tal como se muestra en la Figura 8. La transmisión posee cuatro velocidades hacia adelante y cuatro hacia atrás, con comando mecánico de selección de marchas y modulación electrónica para inversión de sentido, lo que proporciona más

comodidad de operación y mayor rapidez en los ciclos de trabajo. El conjunto transmisión/convertidor de par está ensamblado directamente en el volante del motor, lo que mejora la distribución de pesos y evita pérdidas de potencia (CNH Industrial, 2019).

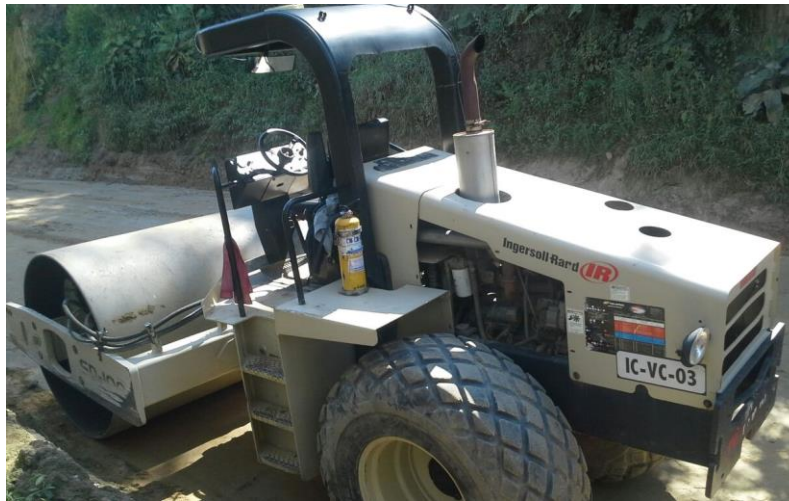
Figura 9. Vibrocompactador INGERSOLL RAND SD100 IC-VC-03 INGECON S.A.S.

Es una máquina autopropulsada de la construcción que sirve para compactar el suelo o material sobre el cual se desplaza, gracias a su peso y a que se encuentra dotada de uno o varios rodillos o ruedas. En algunos compactadores se utiliza un elemento vibratorio ubicado dentro del cilindro para incrementar su capacidad de compactación y reducir el peso del equipo. En la Figura 9 se presenta una vibrocompactadora INGERSOLL RAND de la empresa INGECON S.A.S y en la Figura 10 se presentan algunas de las características técnicas de esta máquina.

Dimensiones	
A. Largo total con cuchilla	571.5 cm
B. Anchura desde neumaticos	236.22 cm
C. Altura a la cabina	309.88 cm
D. Distancia entre ejes	330.2 cm
F. Diametro de Tambor	149.86 cm
Capacidad de sistema hidraulico	204.4 Lt
Capacidad de tanque de combustible	272.5 Lt
Marca de motor	Cummins
Modelo	B3.9-C
Número de cilindros	4
Potencia bruta	125 Hp
Ancho de tambor	213.36 cm
Amplitud Nominal - Alta	.17 cm
Amplitud nominal - Baja	.084 cm
Fuerza centrifuga - Alta	52500 Lb
Fuerza centrifuga - Baja	26200 Lb

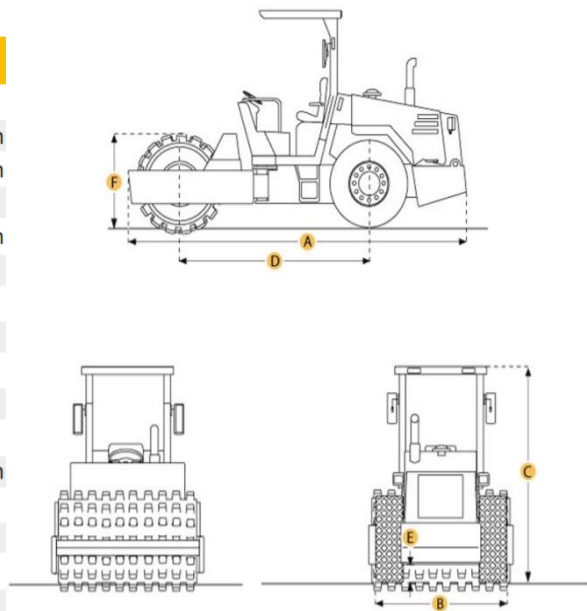
Figura 10. Características técnicas de vibrocompactador INGERSOLL RAND SD100 IC-VC-03

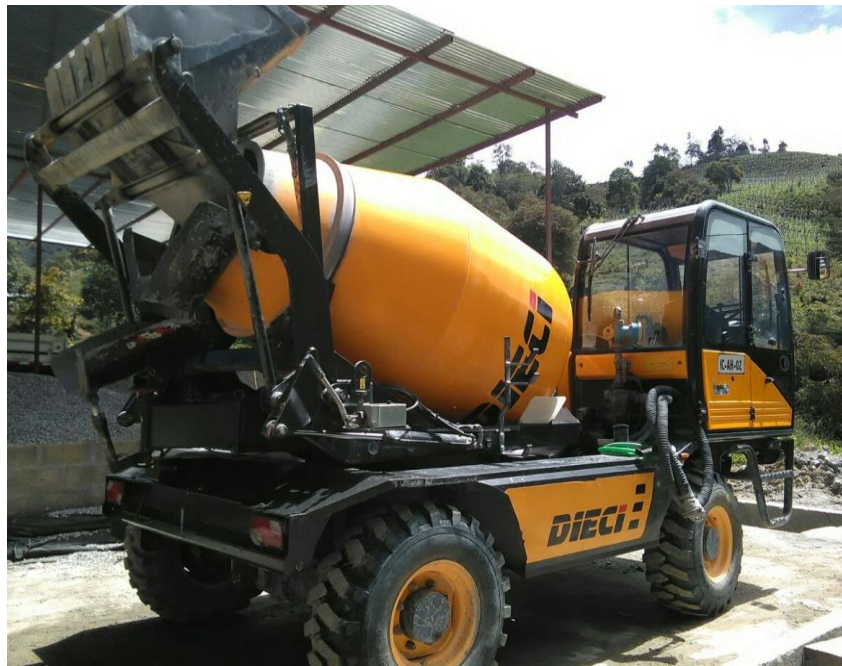
Figura 11. Autohormigonera DIECI L3500 IC-AH-02 INGECON S.A.S.

Una de las autohormigoneras de la empresa INGECON S.A.S, mostrada en la Figura 11, es capaz de producir de 100 m³ de hormigón en tan solo 5 horas de trabajo y está homologada para circular por carretera incluso con plena carga (DIECI, 2019).

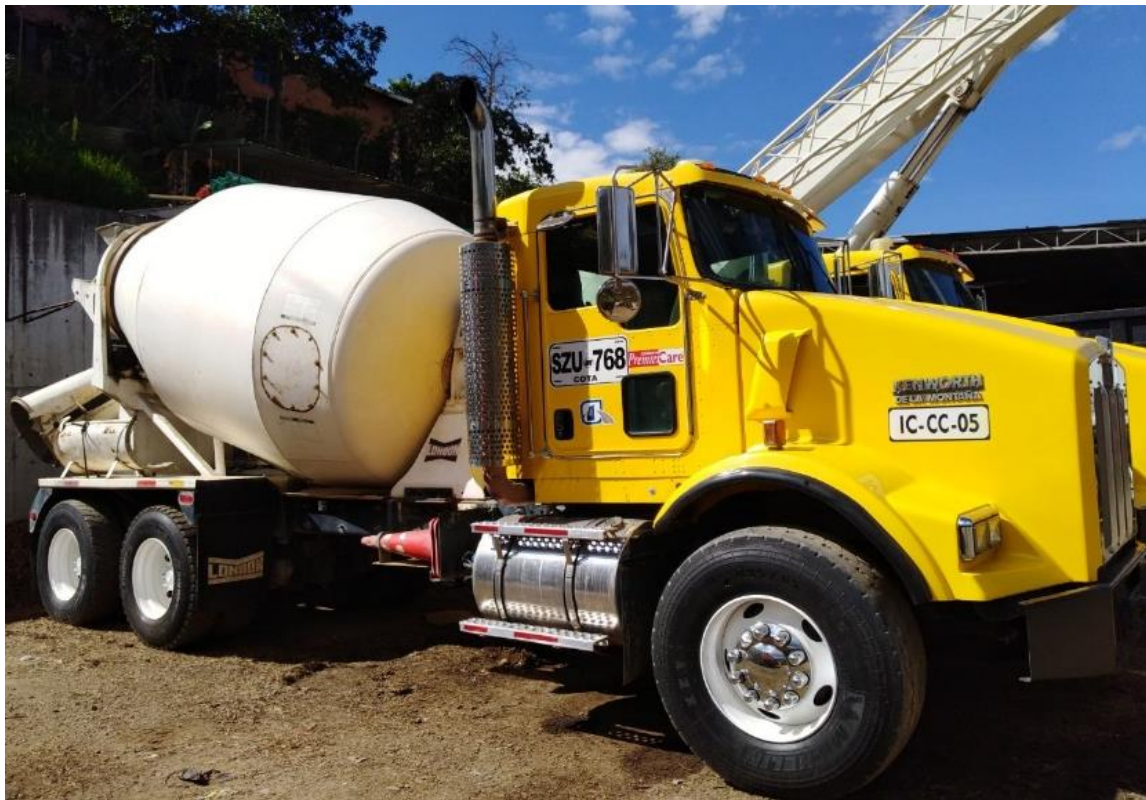
Figura 12. Mixer KENWORTH T-800 IC-CC-05 INGECON S.A.S.

Es un vehículo de la construcción que, al igual que la autohormigonera, se emplea para la elaboración y transporte del hormigón o concreto, siendo este más especializado ya que gracias a su cuba cilíndrica giratoria mantiene el hormigón en movimiento y en perfectas condiciones mientras es transportado desde la planta de producción hasta la obra misma. La mixer T800, mostrada en la Figura 12, está diseñada para resistir y operar en extensas jornadas de trabajo. Tiene una capacidad de 8 mt³ de agitador y mezclador (KENWORTH DE LA MONTAÑA, 2019).

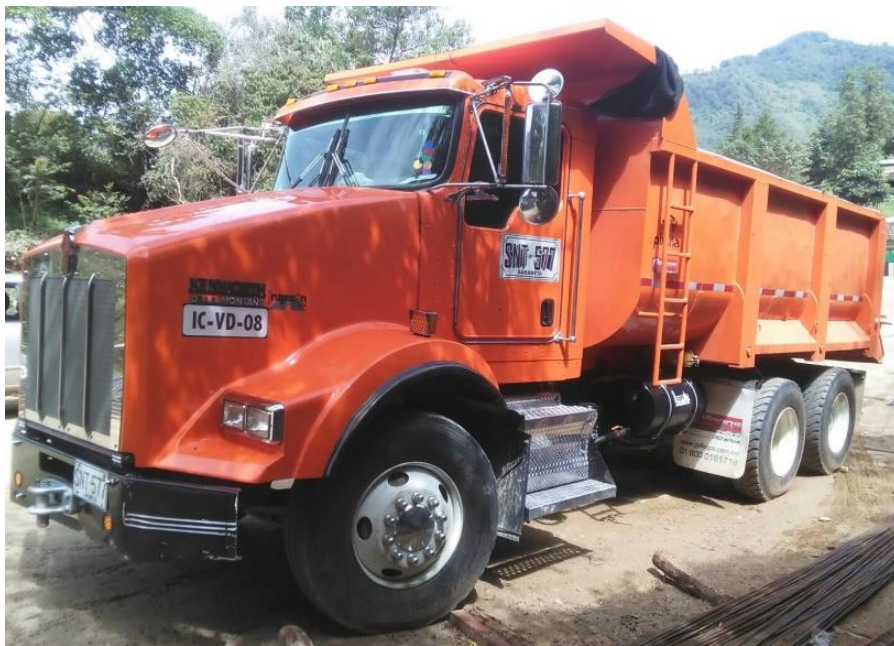
Figura 13. Volqueta Doble Troque KENWORTH T-800 IC-VD-08 INGECON S.A.S.

Las volquetas son quizás los vehículos más utilizados en cualquier tipo de obra civil. Poseen un dispositivo mecánico o volco para cargar, descargar y transportar el material requerido. En la mayoría de las veces realizan grandes movimientos de tierra. La composición mecánica de la volqueta depende precisamente del volumen de material que pueda transportar su volco. Las volquetas doble troque (tal como la mostrada en la Figura 13) se denominan de esta manera ya que tienen una capacidad de transportar 15 metros cúbicos versus los 7 metros de una volqueta convencional. Para tener dicha capacidad y para poder transportarla posee tres ejes y es de ahí de donde viene su nombre, a diferencia de las demás que solo cuentan con la convencional configuración de 2 ejes. El volco implementa un gato hidráulico que permite el levantamiento de este para así realizar la descarga del material (KENWORTH DE LA MONTAÑA, 2019).

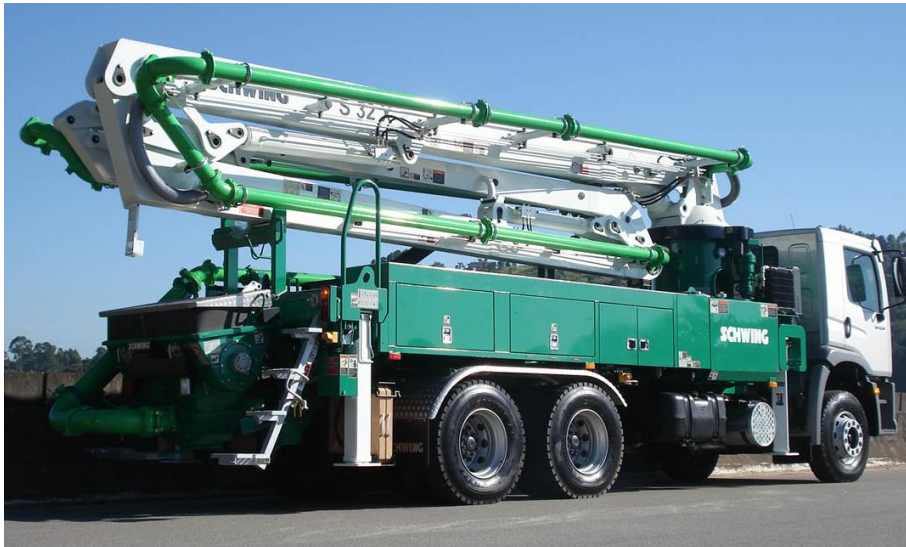
Figura 14. Autobomba de concreto (GENERAL EQUIPOS DE COLOMBIA, 2019)

Se puede decir que son dos equipos en uno, debido a que actúa como vehículo y a su vez transporta en su remolque una bomba de concreto que funciona por medio de un control remoto, controlado por el operador, para dirigir las tuberías superiores al punto exacto donde se requiere el vaciado del concreto. Este equipo es necesario debido a que las mixer y las autohormigoneras no alcanzan a llegar a ciertos lugares donde requiere la obra. Este equipo se muestra en la Figura 14.

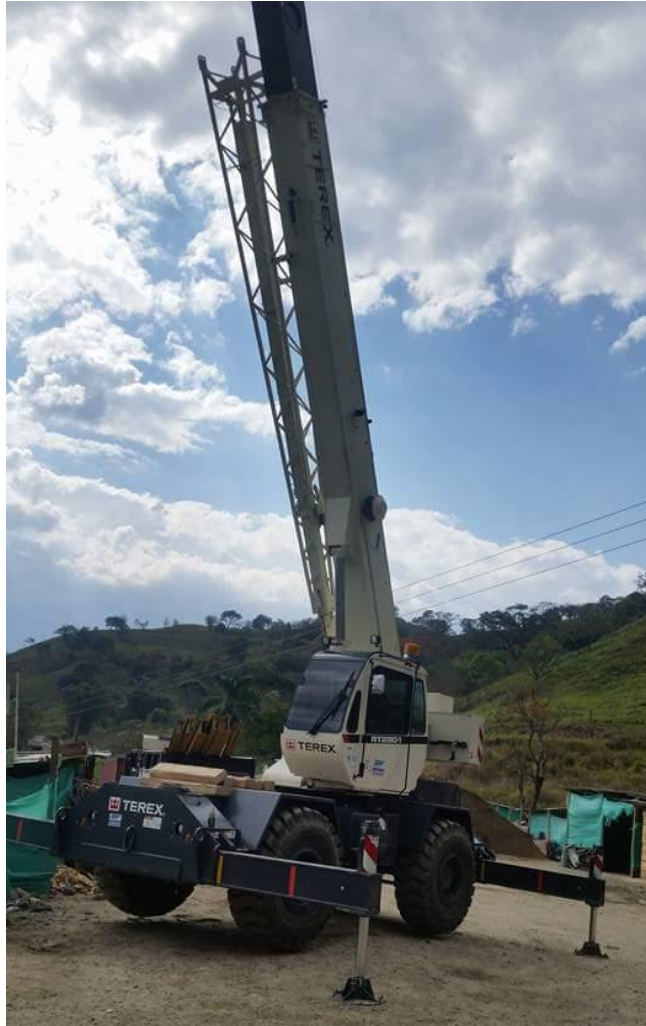
Figura 15. Grúa telescópica TEREX 230-1 IC-PG-02 INGECON S.A.S.

telescópica hueca que contiene varios tubos montados y ensamblados en un lado y otro, funciona con un mecanismo hidráulico que realiza el movimiento para alargamiento y refracción de la viga.

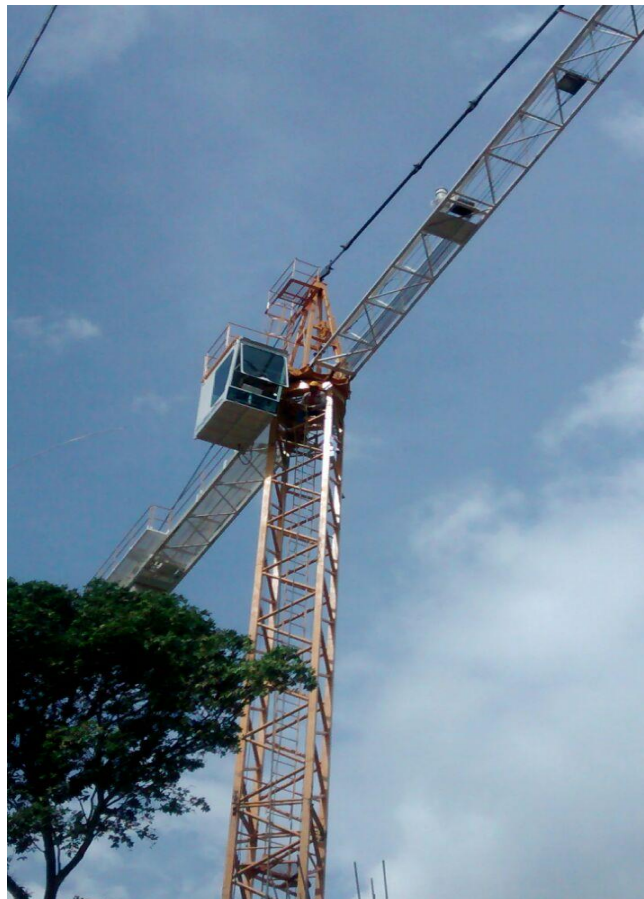
Figura 16. Torre Grúa LIEBHERR 63LC IC-TG-01 INGECON S.A.S.

Es un tipo de grúa elaborada en una estructura metálica rígida, que a su vez es desmontable, orientada especialmente al sector de la construcción. Su alimentación es por corriente eléctrica y de acuerdo a su movilidad pueden ser fijas, apoyadas, empotradas, móviles, entre otras. Poseen una gran capacidad de carga y por su altura son muy útiles en construcción de puentes, edificaciones o para el levantamiento de materiales en zonas de difícil acceso. Las cabinas ergonómicas permiten a los operadores de la grúa trabajar eficientemente (TEREX Corporation, 2019). Una torre-grúa de la empresa INGECON S.A.S se muestra en la Figura 16.

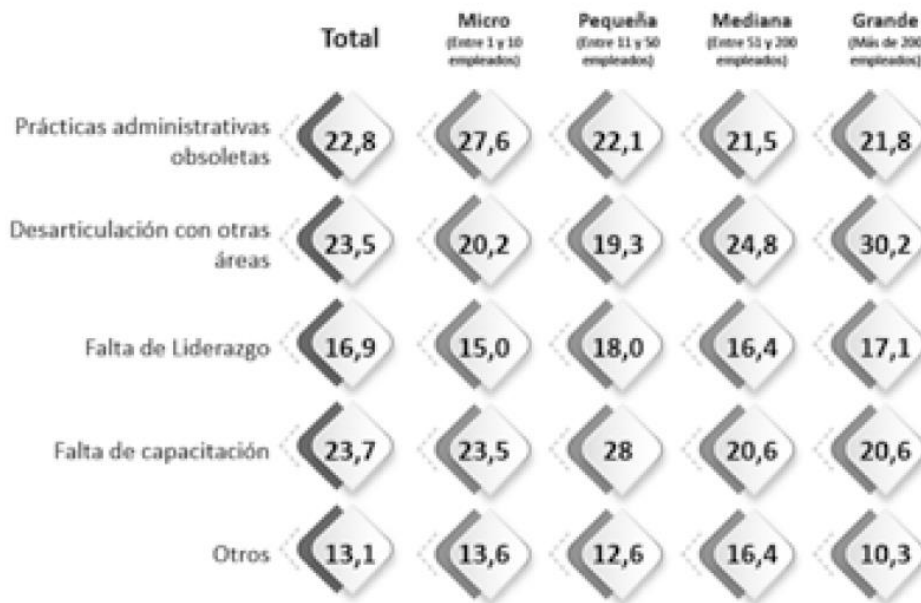
El informe tomó análisis comparativos de la Encuesta de mantenimiento ACIEM Cundinamarca (2008) en la mayoría de los aspectos, donde participaron profesionales del área de mantenimiento aportando su conocimiento y experiencia con el fin de observar tendencias históricas y estado actual de la industria. Adicionalmente, se analizan los resultados de la versión 2015 de la encuesta de mantenimiento, a la luz de indicadores de clase mundial, con el fin de ubicar a la industria colombiana en el mapa de la gestión de activos y mantenimiento global (ACIEM -Asociación Colombiana de Ingenieros -, 2018). Los problemas mas comunes que identificó este estudio se muestran en la Figura 19.

Figura 19. Problemas más comunes en la gestión del mantenimiento (ACIEM -Asociación Colombiana de Ingenieros -, 2018)

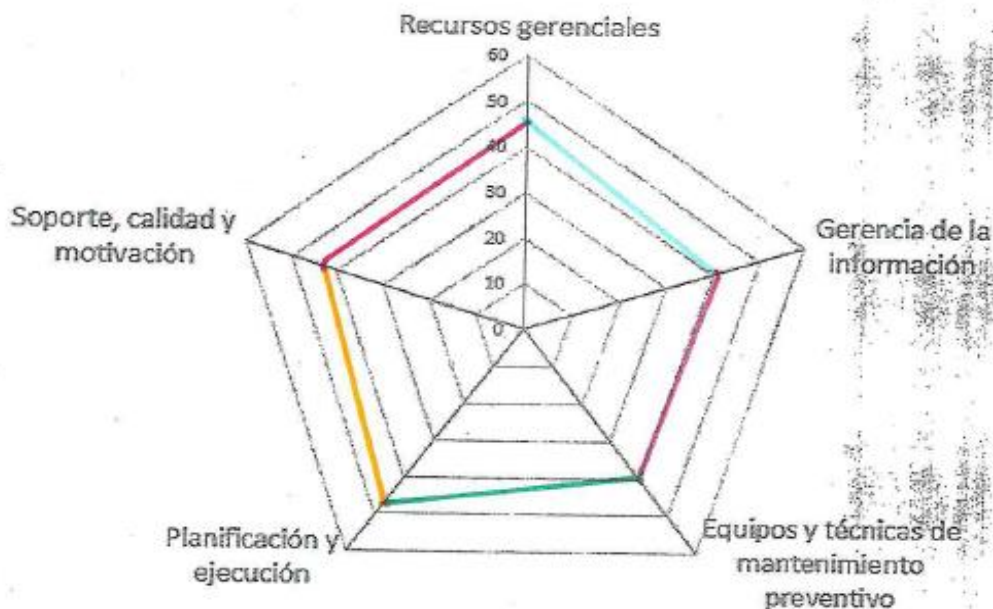
Figura 26. Diagrama radar para resultado obtenido en técnica MES.

- **300-261:** Categoría "Clase mundial"/nivel de excelencia en mantenimiento
- **201-260:** Categoría "Muy buena"/nivel de buenas prácticas en mantenimiento
- **141-200:** Categoría "Por arriba del nivel promedio"/nivel aceptable en mantenimiento
- **81-140:** Categoría "Por debajo del promedio"/nivel no muy bueno de mantenimiento, con oportunidades para mejorar
- **Menos de 80:** Categoría "Muy por debajo del promedio"/nivel muy malo, mantenimiento con muchas oportunidades para mejorar

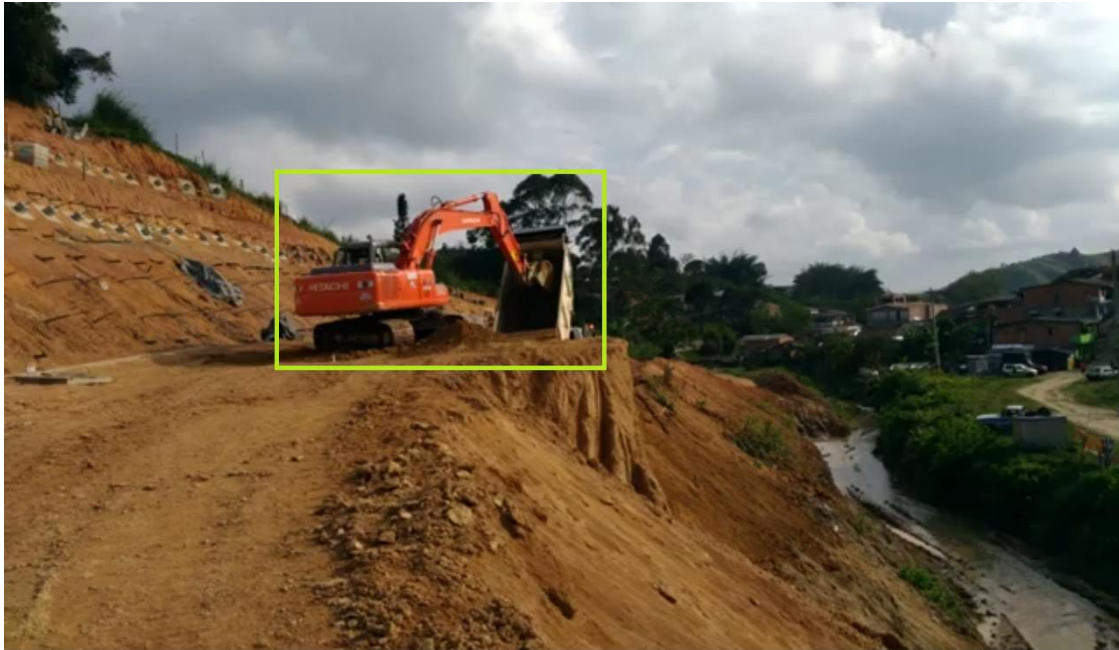
Figura 27. Excavadora IC-EC-01 y Volqueta IC-VD-21 INGENIERIA Y CONSTRUCCIONES S.A.S.

Como se puede apreciar en la Figura 27, durante una visita a esta obra de la compañía en el municipio del Nordeste antioqueño se logra evidenciar la acción realizada por estos dos equipos: la volqueta IC-VD-21 realiza el levantamiento del volco para descargar el material, pero al ser este muy denso, no logra caer todo fuera del volco y se queda adherido a él. La acción de la excavadora IC-EC-01 es la que ocasiona el error, utilizando su pala para sacar el material que está atrapado en la volqueta, esta práctica la debería realizar un conjunto de operadores con palas manuales, ya que la excavadora está ocasionando un sobre esfuerzo al gato que levanta el volco, ocasionando un balanceo e inestabilidad al vehículo, además de producir daños que implicarán después el cambio total del gato y la volqueta estaría varada por no poder realizar la acción de descarga.

- Avería temprana del gato hidráulico del volco: Este gato es el encargado de realizar la acción de levantamiento del volco trasero de carga de la volqueta. Es de suma importancia para brindar soporte y facilitar el correcto vaciado o descarga del material. A continuación, se muestra la imagen de una práctica indebida realizada en la obra circunvalar Santo Domingo Antioquia, en donde se ve afectado el gato del volco por una mala práctica que en repetidas veces ocasiona una de las fallas más comunes en un vehículo como este.
