**Restauración y formas visuales de la pintura mural en el recibidor del Claustro San**

**Ignacio de Comfama (Medellín)**

**Trabajo de grado para optar al título de Maestra en Artes Visuales**

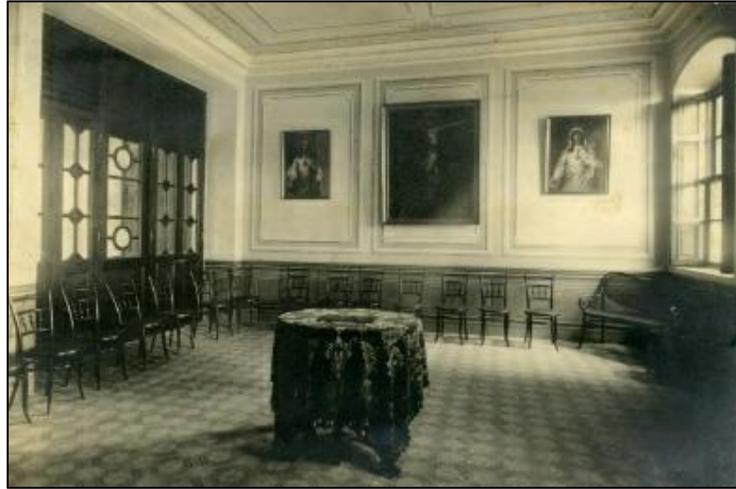
**Figura 4** Pintura Mural Atención al ciudadano, antes prefectura, aula 101 (s. f.)

Nota: fotografía del recibidor del Claustro san Ignacio antes de ser tapado el mural con capas de pintura. Recuperado del documento en pdf Museo Claustro. Museografía dispersa elementos y hallazgos de obra (s. f.) de Carlos Acevedo.

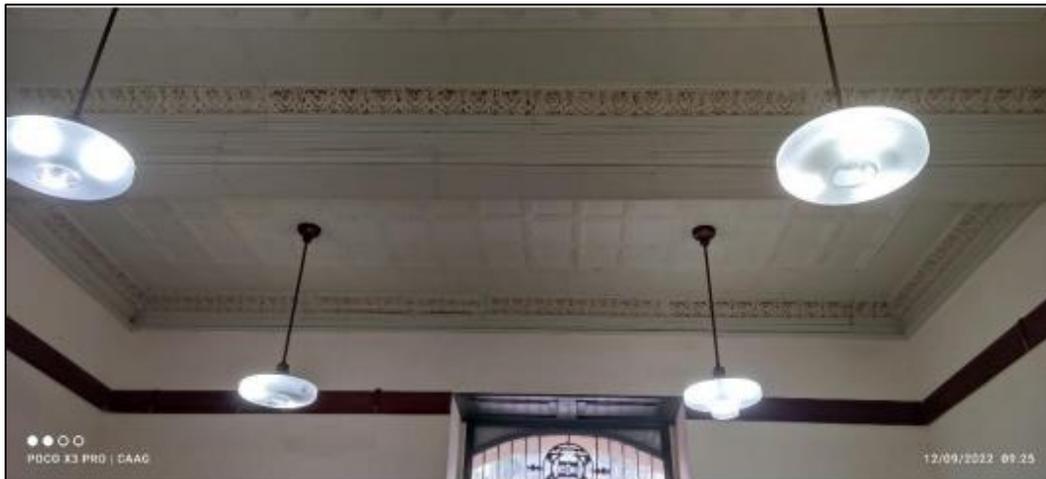
**Figura 5** Cielos rasos en latón troquelado y cenefas en laminilla de oro (2022)

Nota: imagen recuperada del documento en pdf *Exploración de pintura mural en la antigua sala de recibo del Claustro San Ignacio hoy atención al ciudadano de Comfama* perteneciente a Carlos Acevedo.

A continuación, se presentan algunas fotografías que muestran el estado actual del Paraninfo después de la restauración. Aparecen detalles del cielo raso, el piso, la cenefa y los zócalos (Ver Figura 5, 6 y 7).

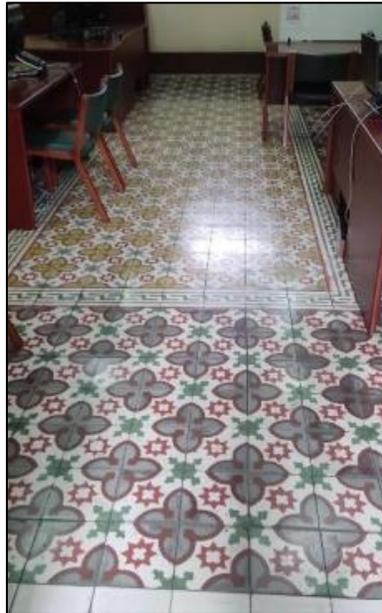
**Figura 6** Pisos en baldosa republicana (2022)

Nota: piso restaurado del Paraninfo de la Universidad de Antioquia. Recuperado del documento en pdf *Exploración de pintura mural en la antigua sala de recibo del Claustro San Ignacio hoy atención al ciudadano de Comfama* perteneciente a Carlos Acevedo C., fotografía del mismo autor.

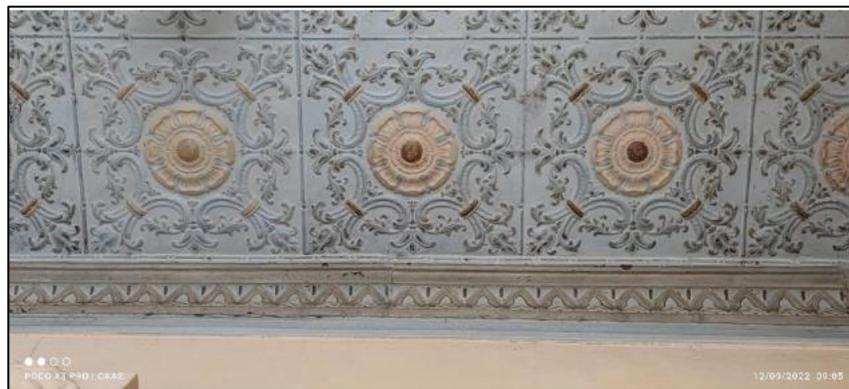
**Figura 7** cenefa y cielorraso con latón troquelado procedente de Bélgica y acabados en laminilla de oro. Hall de acceso principal (2022)

Nota: restauración del paraninfo Universidad de Antioquia. Recuperado del documento en pdf *Exploración de pintura mural en la antigua sala de recibo del Claustro San Ignacio hoy atención al ciudadano de Comfama* perteneciente a Carlos Acevedo C., fotografía del mismo autor.

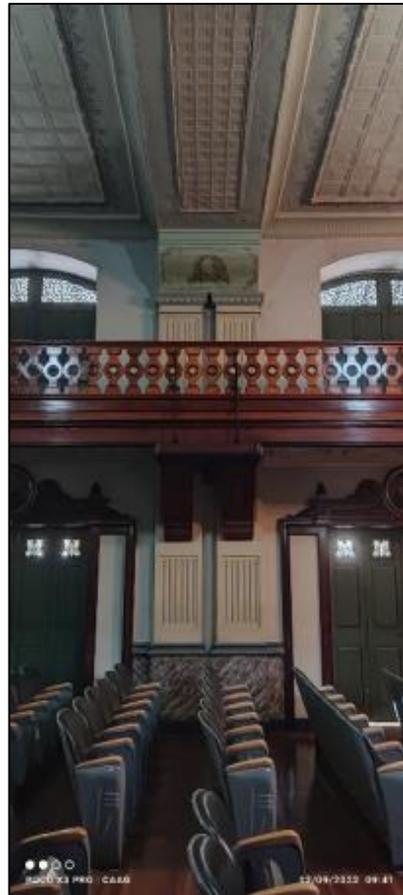
**Figura 8** *Detalle auditorio Paraninfo Universidad de Antioquia (2022)*

Nota: “Detalle de la cala en el cielo raso del Paraninfo donde se puede apreciar la pintura original tanto en cielo como en cenefas y medias cañas, también se puede apreciar pintura de coronas de laurel sobre lámina en ménsulas de columnas, calaos en madera sobre dinteles de puertas que ayudan a la bioclimática del espacio, pasamanos en balcón en madera finamente decorado y lacado” (p. 23). Recuperado del documento en pdf *Exploración de pintura mural en la antigua sala de recibo del Claustro San Ignacio hoy atención al ciudadano de Comfama* perteneciente a Carlos Acevedo C., fotografía del mismo autor.

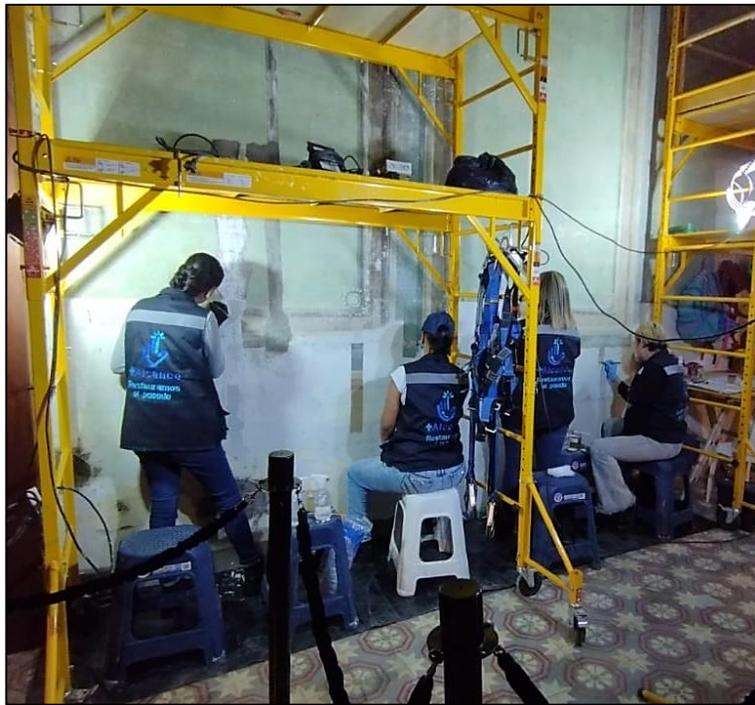
**Figura 10** *Liberación de las capas de pintura que se encuentran sobre la pintura mural (2023)*

Nota: detalle del proceso de recuperación del recibir del Claustro. Equipo de trabajo en acción. Fotografía de Óscar Correa, restaurador encargado.

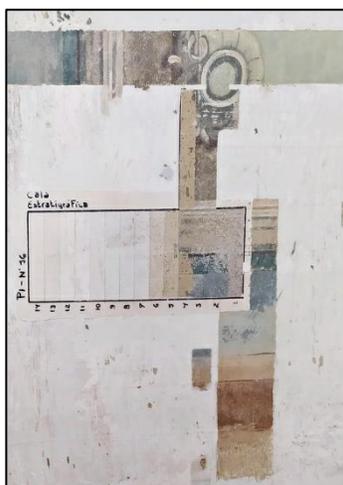
**Figura 12.** *Cala estratigráfica realizada en el recibidor del Claustro san Ignacio (2021)*

Nota: en la cala estratigráfica realizada en las paredes del recibidor se logra observar que hay 12 capas de pintura a base de agua, encontrando gran diferencia entre las primeras y las últimas capas, luego de ser realizado el hallazgo se procede a realizar regatas, alrededor de la cala. Fotografía por Óscar Correa Restaurador a cargo.

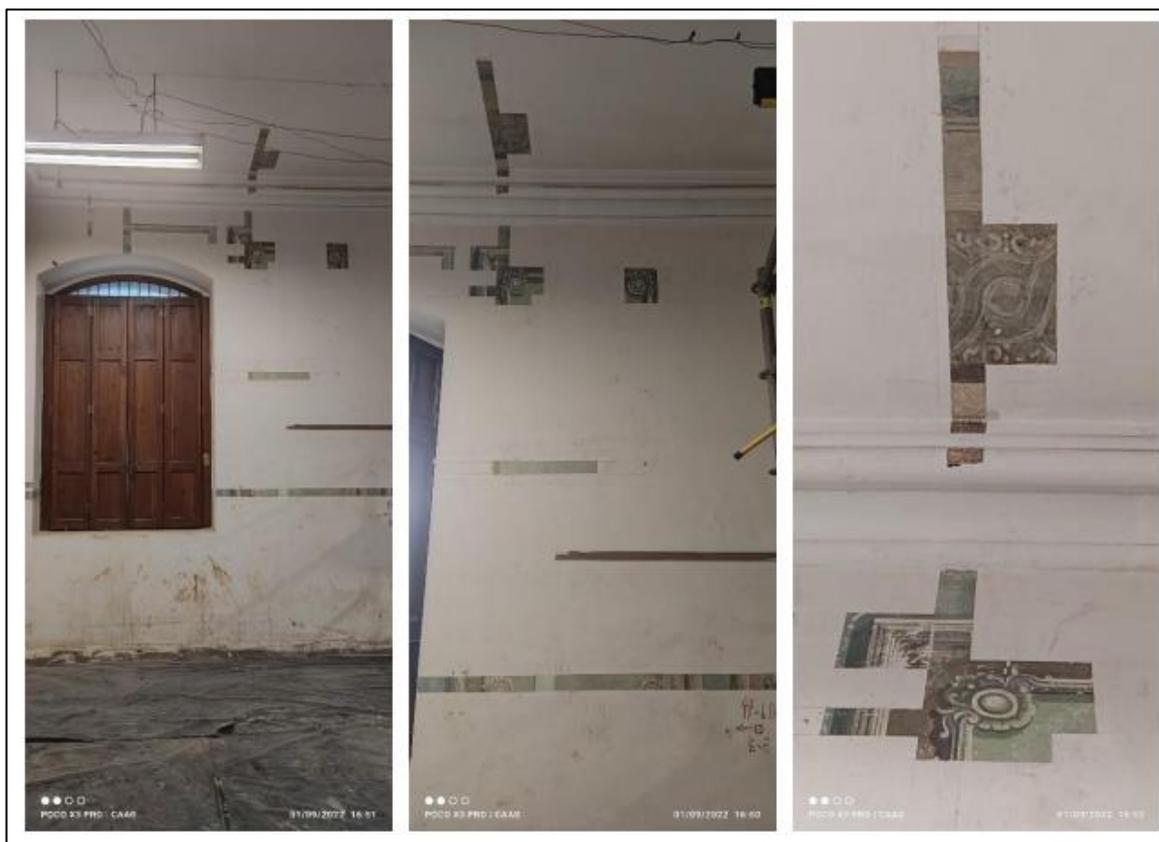
**Figura 13.** Exploración de pintura mural en la antigua sala de recibo del Claustro san Ignacio hoy atención al ciudadano de Comfama (2022)

Nota: a la izquierda y en el centro, pared occidental del mural; a la derecha, ala sur del mural con muestras de la exploración para determinar el tamaño de la obra. Exploración en diferentes espacios del recibidor realizada por Óscar Correa.

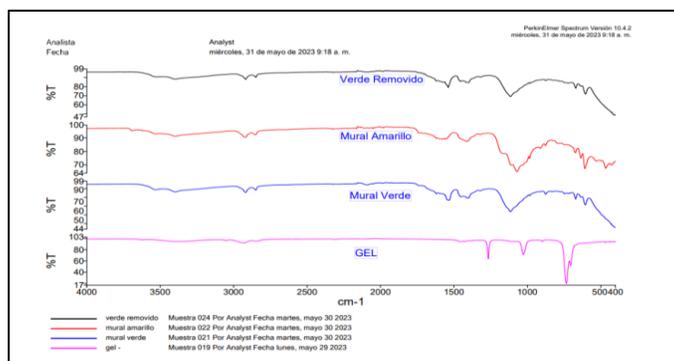
**Figura 14** Comparativo con solvente de limpieza (2023)

Nota: imagen obtenida del estudio químico realizado por la empresa *Mas Alcance* donde se resume la reacción del químico en contacto con el mural del recibidor del Claustro San Ignacio, p. 6.

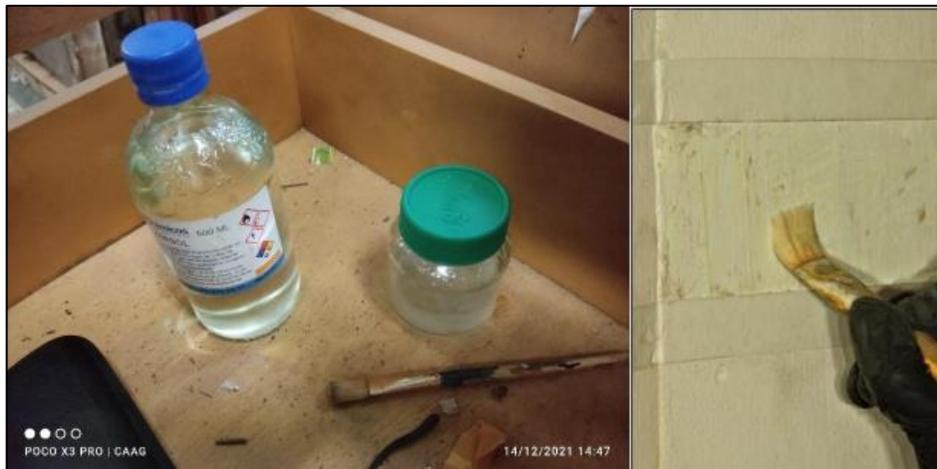
**Figura 15** Test de solventes para definir el decapante que no afecte la pintura original, con ingeniero químico énfasis en pintura (2023)

Nota: imagen tomada del documento *Exploración de pintura mural en la antigua sala de recibo del Claustro San Ignacio hoy atención al ciudadano de Comfama* de Carlos Acevedo.

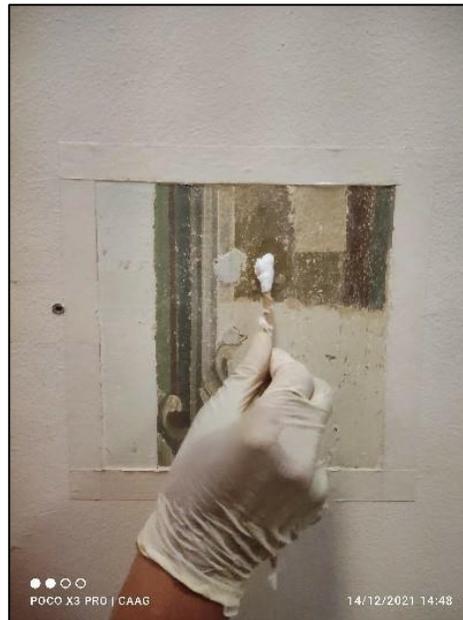
**Figura 16** *Test del solvente en gel sobre el mural* (2021)

Nota: fotografía recuperada del documento *Bitácora de hallazgos patrimoniales y arqueológicos* (2021) de Carlos Acevedo.

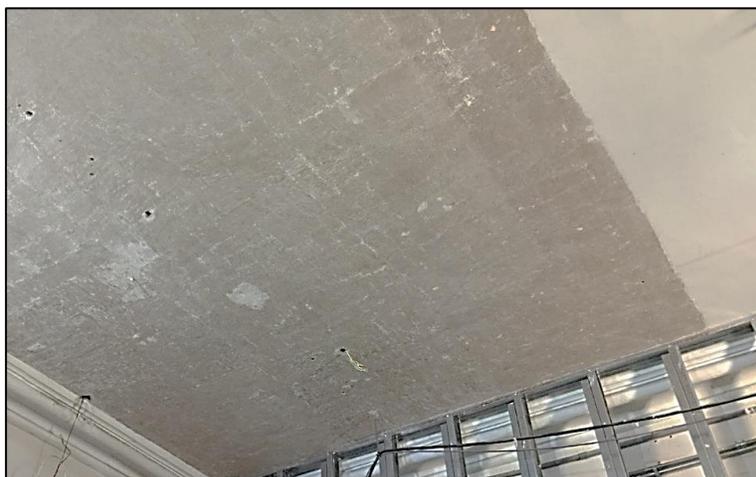
**Figura 19** *Cielo raso con la última capa de pintura color café que esta sobre la pintura mural (2023)*

Nota: fotografía tomada por Óscar Correa en el recibidor del Claustro San Ignacio de Comfama.

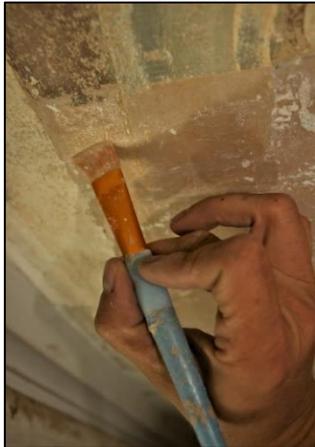
**Figura 20** *Aplicación del solvente en gel sobre la última capa de pintura que esta sobre la pintura mural (2023)*

Nota: fotografía tomada por María Martínez en el recibidor del Claustro San Ignacio de Comfama.

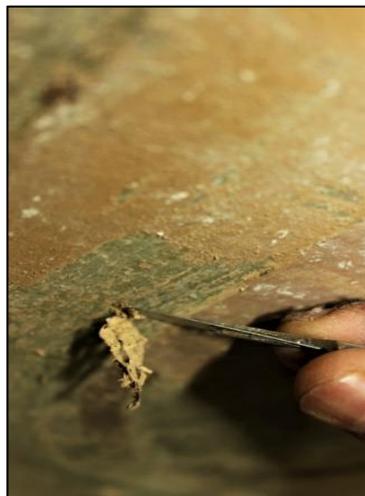
**Figura 21** *Liberación de la última capa que esta sobre la pintura mural con bisturí (2023)*

Nota: fotografía tomada por Óscar correa en el recibidor del Claustro San Ignacio de Comfama.

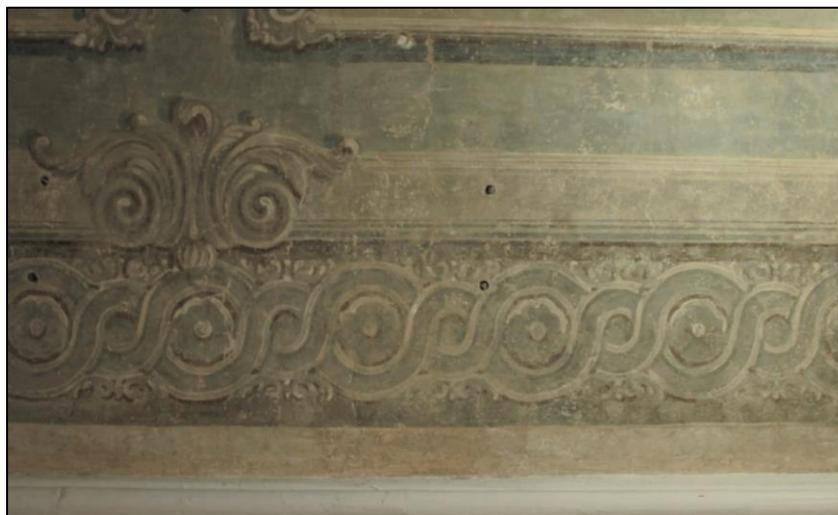
**Figura 22** *Fragmento de la pintura mural en cielo raso completamente liberada (2023)*

Nota: fotografía tomada por Óscar Correa en el recibidor del Claustro San Ignacio de Comfama.

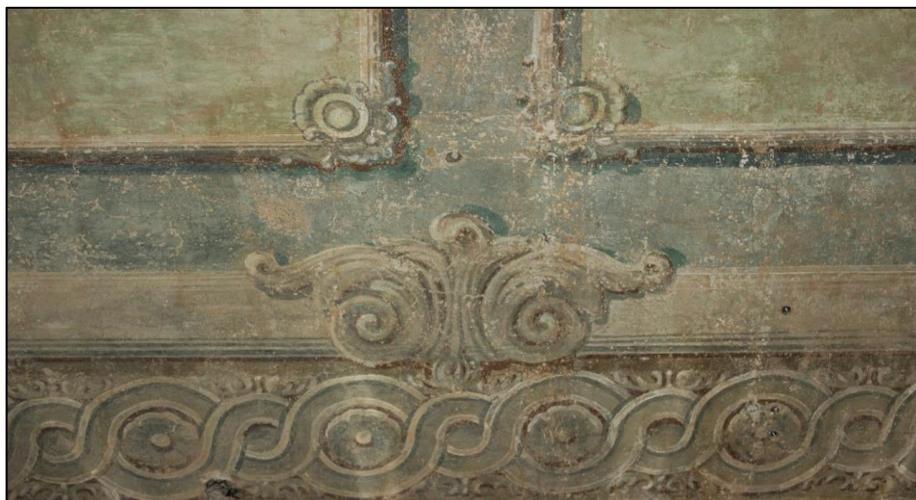
**Figura 23** *Fragmento de la pintura mural en cielo raso completamente liberada (2023)*

Nota: fotografía tomada por Óscar Correa en el recibidor del Claustro San Ignacio de Comfama.

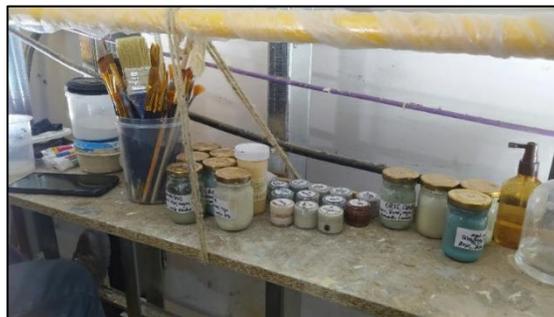
**Figura 24** Conjunto de pinturas entonadas para la realización de la restauración de la pintura mural en el cielo raso (2023)

Nota: fotografía tomada por María Martínez en el recibidor del Claustro San Ignacio de Comfama.

Descubrir el mural y observar los colores que aparecían en la pieza permitió iniciar el proceso de entonación. Las tonalidades que se hicieron evidentes fueron el verde limón, el azul grisoso, gris verdoso, verde oscuro, zapote, azul claro, café, vino tinto, blanco, amarillo crema, entre otros. La pintura utilizada para esta tarea fue el acrílico de alta calidad de la marca *Winsor and Newton*. Luego de tener la fórmula de cada color, éstos eran envasados y marcados para clasificarlos de acuerdo al lugar en el cual serían aplicados.

Para la entonación se mira con detenimiento cada uno de los colores y se procede con la creación del tono. Como este fue usado para la restauración, a continuación, podremos observar la fotografía del mural restaurado y sin restaurar con sus entonaciones de color correspondientes. Para ello, se seleccionan fotografías donde se resumen todas las tonalidades y formas encontradas del mural, y para contar con mayor claridad se enumera cada tonalidad.

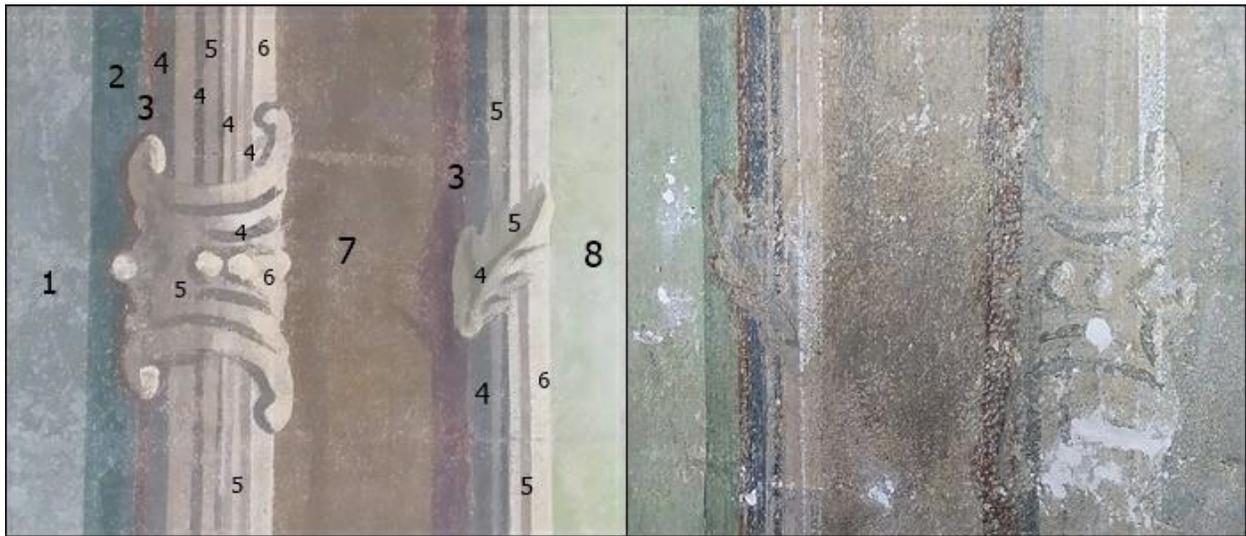
**Figura 25** Fragmentos comparativos de la pintura mural en paredes completamente liberadas y restauradas (2023)

Nota: a la izquierda se observa un fragmento de la pintura mural con el número correspondiente de cada tonalidad, estos colores fueron los utilizados al momento de la restauración y a la derecha es un fragmento sin restaurar. Esquema motivado: María Martínez.

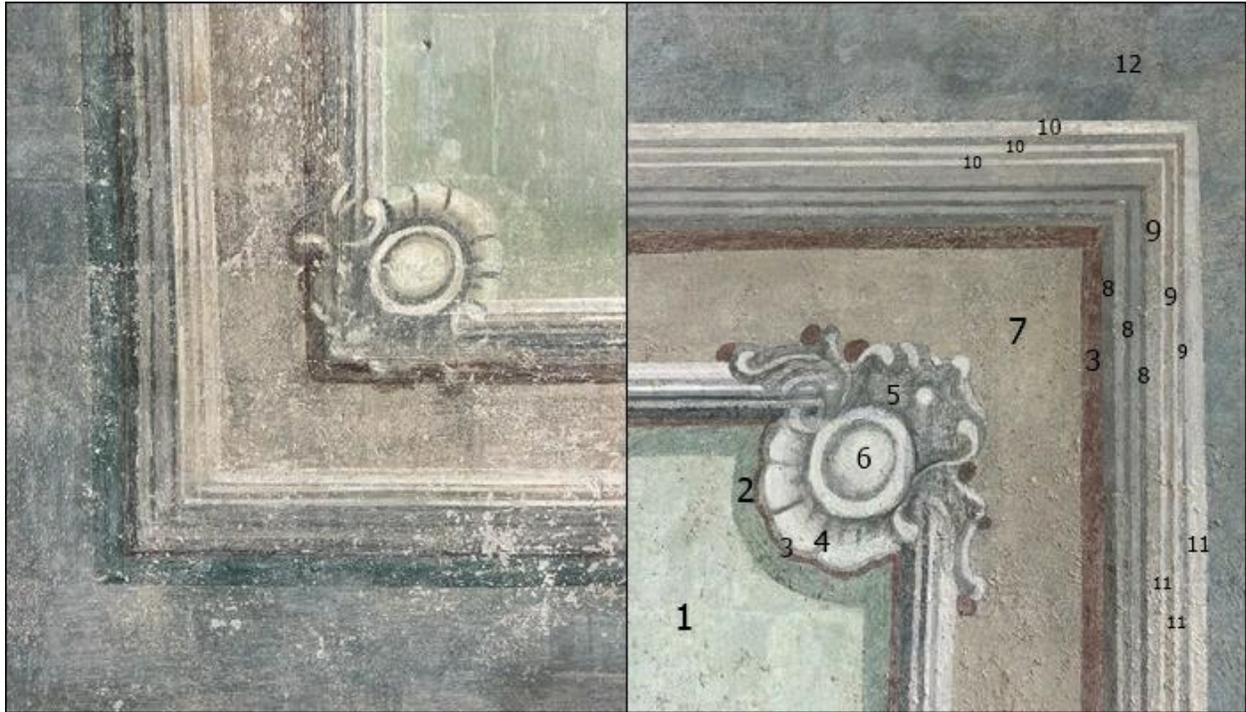
**Figura 27** Fragmentos comparativos de la pintura mural en paredes completamente liberada y restaurada (2023)

Nota: a la izquierda se observa fragmento de la pintura mural sin restaurar y a la derecha fragmento restaurado con el número correspondiente de cada tonalidad. Esquema motivado: María Martínez.

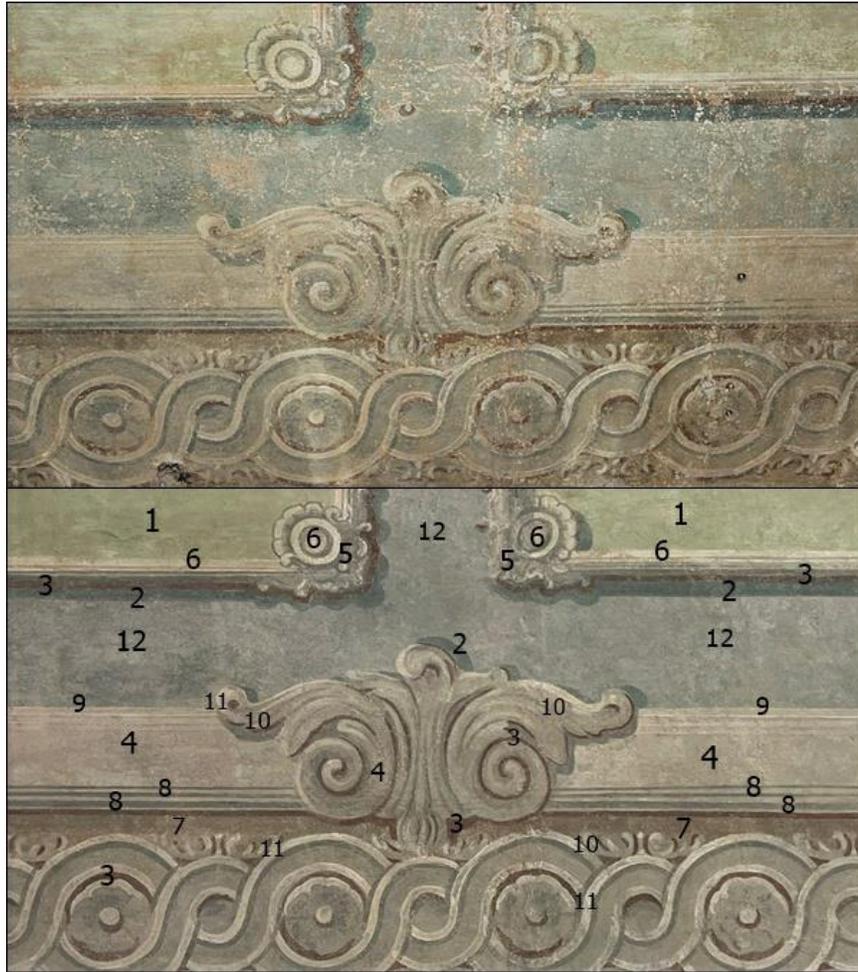
**Figura 29** Fragmentos comparativos de la pintura en cielo raso completamente liberada y restaurada (2023)

Nota: en la figura superior se observa fragmento de la pintura mural sin restaurar y en la de abajo fragmento restaurado con el número correspondiente de cada tonalidad. Esquema motivado: María Martínez.

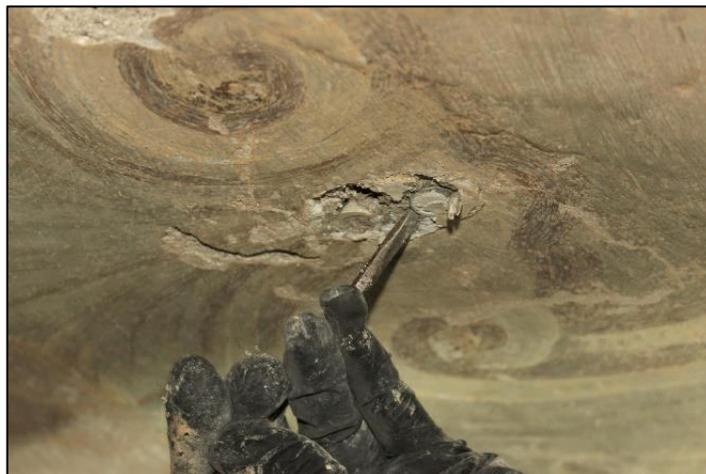
Nota: en esta imagen se puede observar un hueco con chazo encontrado en el cielo raso. Fotografía tomada por Óscar Correa en el recibidor del Claustro San Ignacio de Comfama.

Para llevar a cabo este proceso se hizo un recorrido visual por todo el mural verificando los puntos que mostraban fisuras y faltantes más problemáticos especialmente aquellos en donde eran más notorios. En el caso de los faltantes de gran tamaño, primero se procedió a revisar la presencia de clavos, tornillos o chazos que eran retirados o se hundían completamente por la dificultad para quitarlos de tal modo que al momento de resanar no quedasen zonas en relieve, sino a nivel. En la **Figura 25** se observa el nivel de daño en el mural y la necesidad de resanar para poder restaurar.

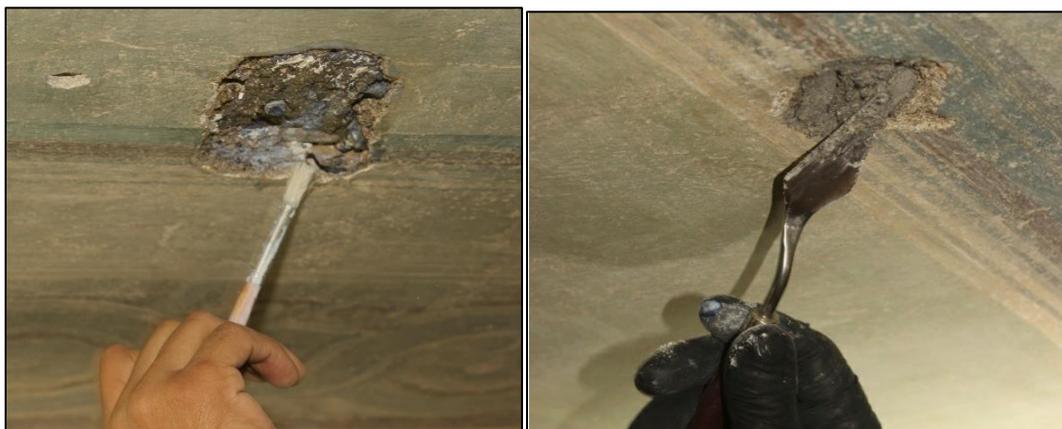
Nota: a la izquierda se observa como se coloca el puente adherente sobre el cemento antiguo y a la derecha como se llena el faltante con cemento nuevo. Fotografías tomadas por Óscar Correa en el recibidor del Claustro San Ignacio de Comfama.

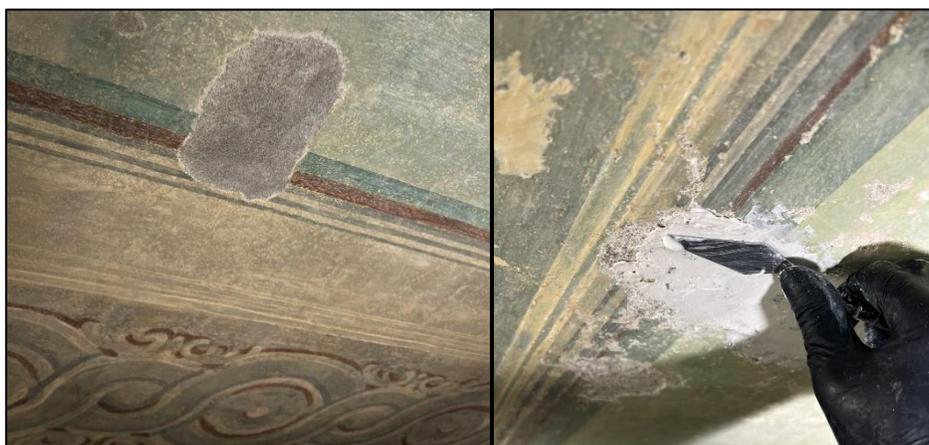
Nota: a la izquierda faltante con cemento seco y a la derecha aplicación de yeso. Fotografía tomada por Óscar Correa en el recibidor del Claustro San Ignacio de Comfama.

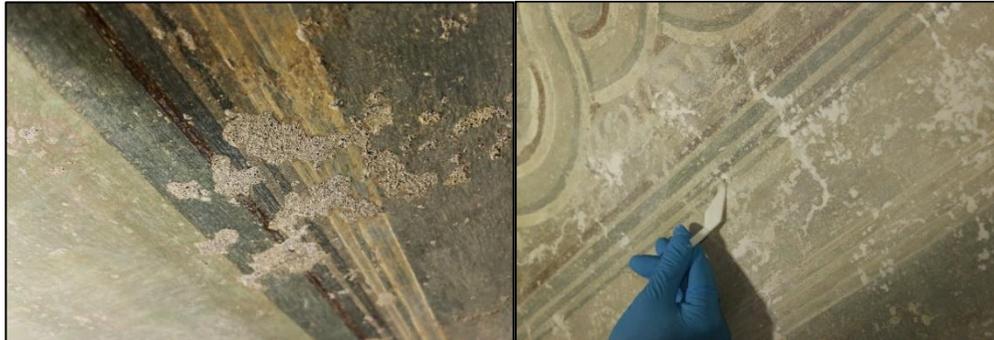
Nota: a la izquierda se observan faltantes en la pintura mural del cielo raso y a la derecha aplicación del yeso sobre los faltantes. Fotografía tomada por Óscar Correa en el recibidor del Claustro San Ignacio de Comfama.

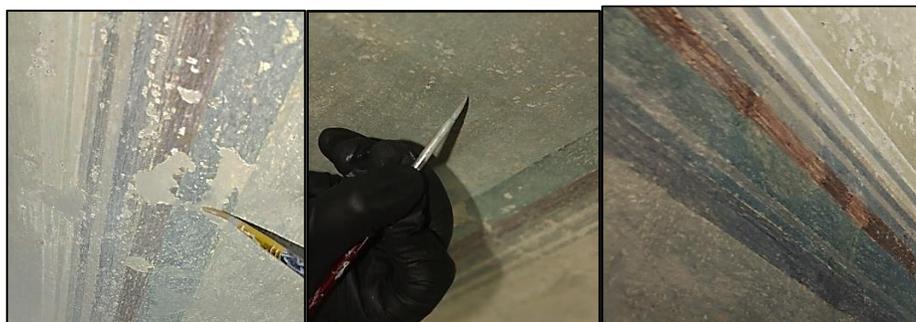
Nota: en la imagen de la izquierda se observa cómo se coloca la base sobre el yeso; en el centro la aplicación de la capa de pintura definitiva; y, a la derecha, el resultado final de la restauración con la técnica de bajo tono. Fotografía tomada por Óscar Correa en el recibidor del Claustro San Ignacio de Comfama.

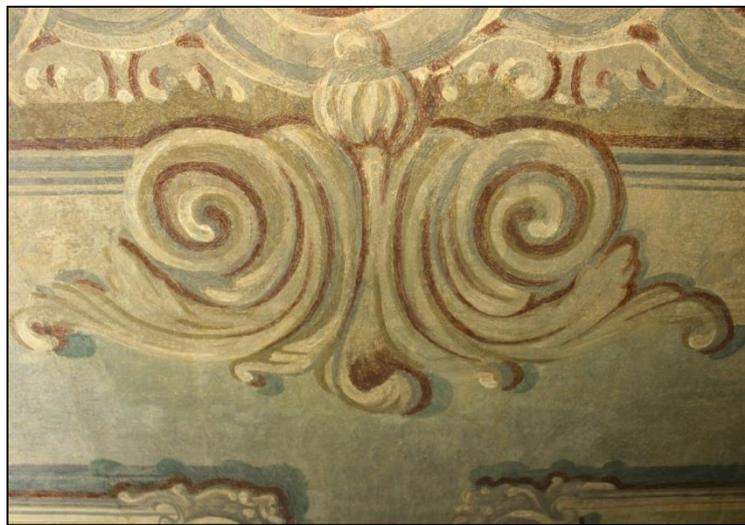
**Figura 36** *Fragmento de pintura mural del cielo raso restaurada (2023)*

Nota: fragmento de pintura mural completamente restaurada. Fotografía tomada por Óscar Correa en el recibidor del Claustro San Ignacio de Comfama

La base se seca rápidamente, luego se puede empezar la aplicación del tono definitivo, siempre realizando pequeñas pruebas y aplicando el color en la técnica aguada en bajo tono para evitar que la misma quede más oscura que el tono de la pintura mural. Si llega a suceder que el tono no es el correcto se debe limpiar la pintura acrílica con algodón y agua; si se identifica que el tono cambió después de secarse, la pintura puede retirarse con tñer sin afectar la pintura mural (pero se logró evitar corrigiendo a tiempo este tipo de errores). Siempre se deben utilizar técnicas que permitan revertir el proceso por si en algún momento se desea retirar el pigmento y dejar la obra en su estado más original. En las siguientes imágenes podremos observar cómo queda la obra luego de la restauración y su resultado final.

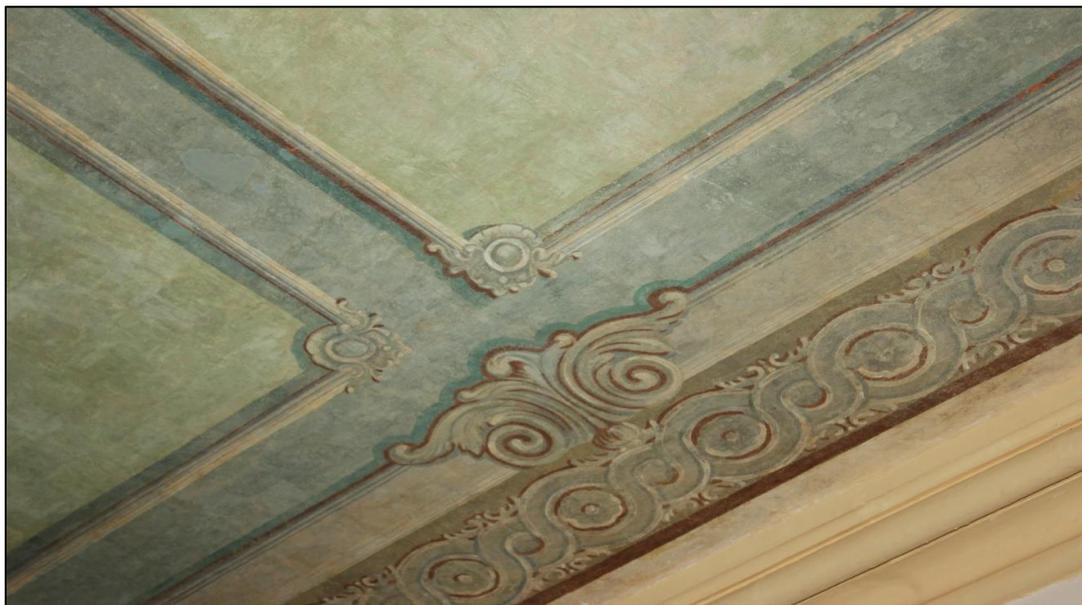
**Figura 37** Fragmento de pintura mural del cielo raso restaurada (2023)

Nota: fragmento de pintura mural completamente restaurada. Fotografía tomada por Óscar Correa en el recibidor del Claustro San Ignacio de Comfama

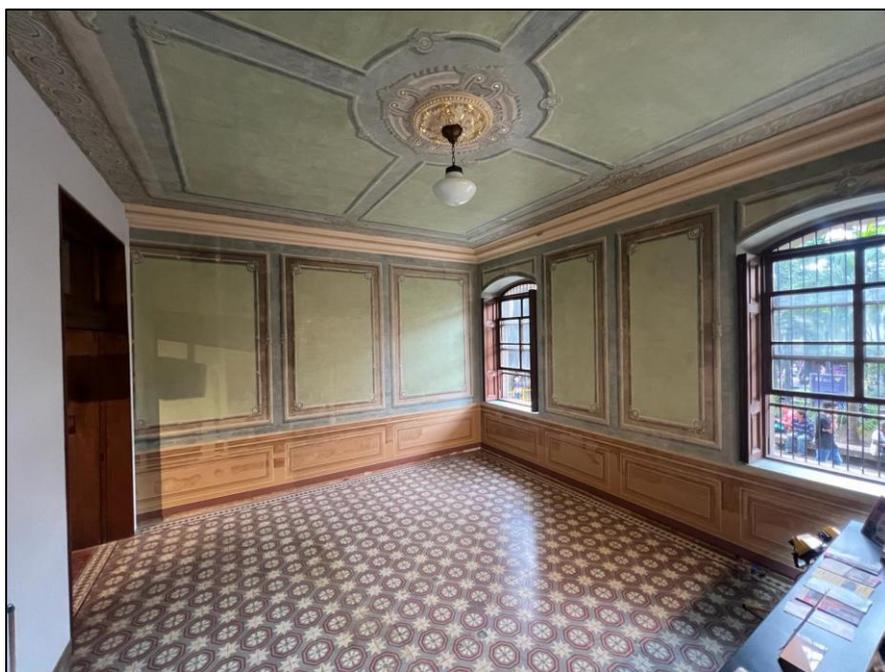
**Figura 38** Pintura mural del cielo raso y paredes completamente restaurados (2023)

Nota: fotografía general del recibidor del claustro san Ignacio con el resultado final.

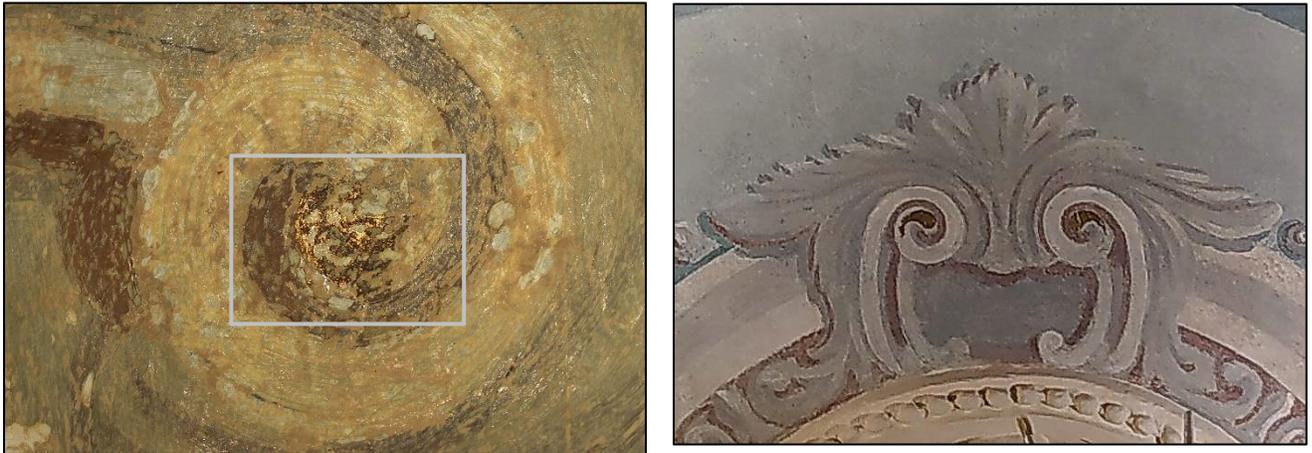
Nota: a la izquierda, el recuadro en líneas grises señala la laminilla de oro antigua hallada al momento de liberar la última capa de pintura que estaba sobre el mural. A la derecha del recuadro en líneas grises señala la laminilla nueva sobre la que se encontró ya que la antigua no fue posible restaurarla. Esquema motivado: María Martínez.

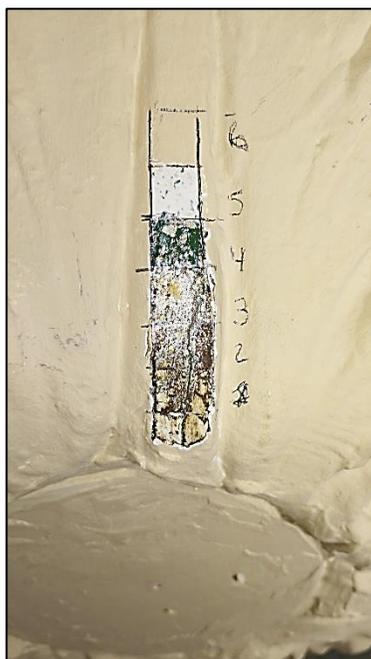
Nota: cala donde se puede observar que el rosetón tiene seis (6) capas de pintura encontrando en sus primeras capas huellas de laminilla de oro. Fotografía tomada por Óscar correa en el recibidor del Claustro San Ignacio de Comfama

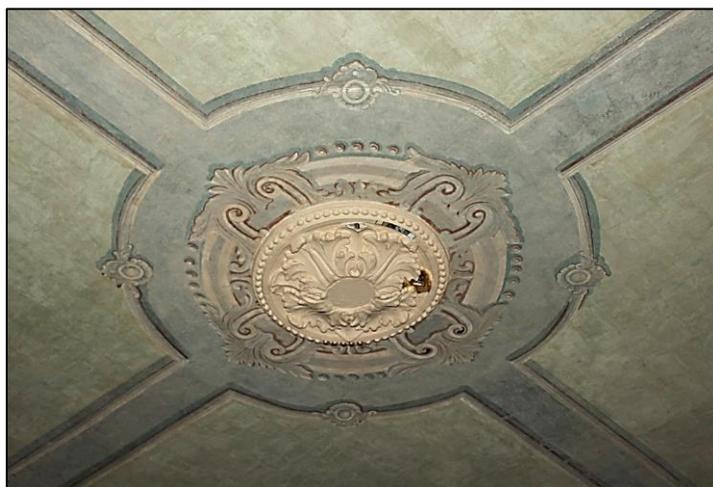
Nota: rosetón en cielo raso con pruebas de laminilla de oro y calas estratigráficas. Fotografía tomada por Óscar Correa en el recibidor del Claustro San Ignacio de Comfama.

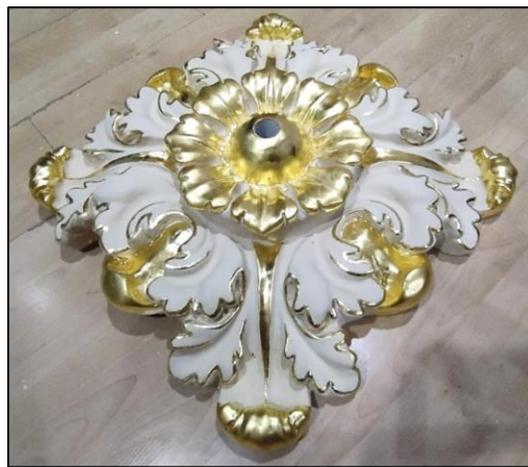
Nota: este rosetón pertenece a un conjunto de diez (10) rosetones que fueron restaurados con laminilla de oro utilizando el análisis previo donde se encontró la laminilla antigua. Allí, justamente, se colocó la nueva laminilla de oro. Fotografía tomada por Óscar Correa en el recibidor del Claustro San Ignacio de Comfama

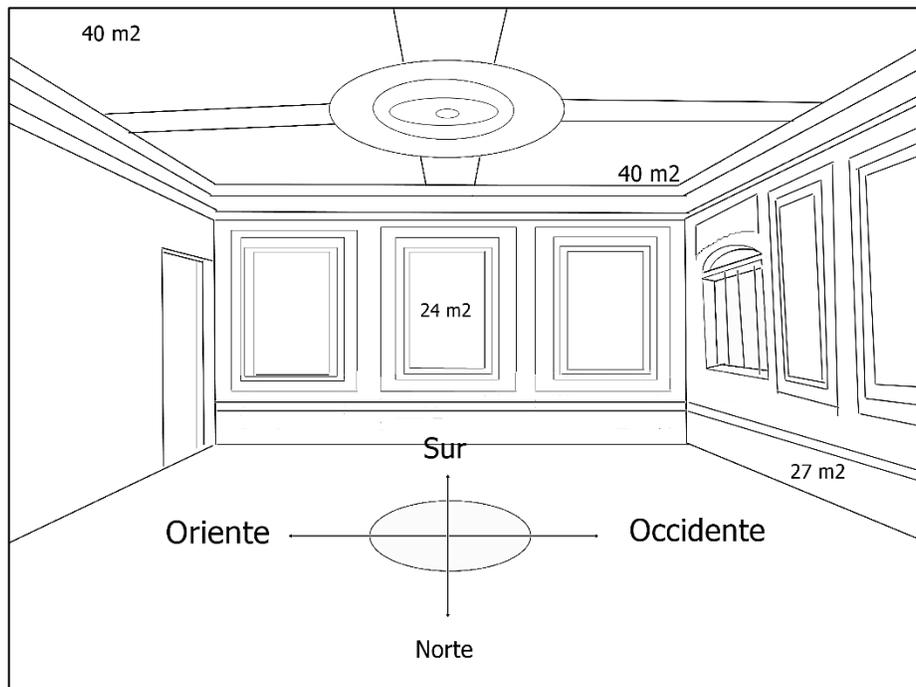
Nota: en este esquema motivado podemos observar las dimensiones del recinto. Esquema motivado de María Martínez.

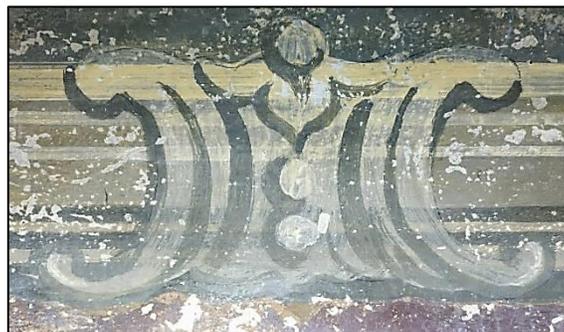
**Figura 45** *Fotografía detalle de símbolo ubicado en la pintura mural (2023)*

Nota: símbolo que se repite en la pintura mural donde aún no se realiza proceso restaurativo. Fotografía tomada por María Martínez.

Uno de los símbolos que en la labor restaurativa y de investigación llamó la atención es el que aparece, de forma repetitiva, sólo en las paredes del recibidor. Inicialmente se pensó que era una letra o una posible firma; también se hizo evidente que la obra mural fue realizada por varias personas, ya que este mismo símbolo está pintado con mucho detalle en las partes altas, pero en las partes bajas está simplificado o realizado por alguien más ya que las líneas son muy distintas. En la **Figura 46** se pueden observar la diferencia con respecto al símbolo de la **Figura 45**.

Anteriormente se había hablado de cómo el símbolo que se repite en las paredes de la pintura mural (asociado inicialmente a una letra o una posible firma) motivó a investigar sobre su posible significado (Ver Figura 45). Este símbolo es relevante ya que habla mucho sobre la historia del Claustro San Ignacio y quiénes posiblemente solicitaron la ejecución de la pintura mural.

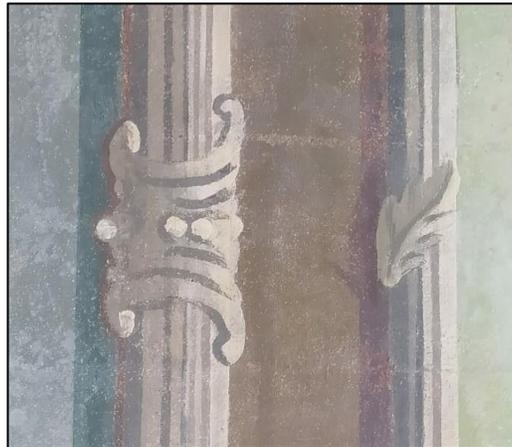
**Figura 46** *Símbolo con hojas* (2023)

Nota: símbolo con características más simplificadas acompañado por una hoja y con proceso restaurativo terminado. Fotografía tomada por María Martínez.

También este símbolo estuvo acompañado por una hoja que se repite sólo en las paredes; por ejemplo, en las partes altas se pueden observar dos hojas y en los laterales una y siempre están cercanas al símbolo que se ve en la **Figura 46**. A continuación una fotografía del detalle.
