Institución Universitaria	INFORME FINAL TRABAJO DE GRADO	Código	FDE 089
		Versión	04
		Fecha	24-02-2020

# **Auditoria energética a chiller de 52 TR del Hotel Nutibara Medellín**

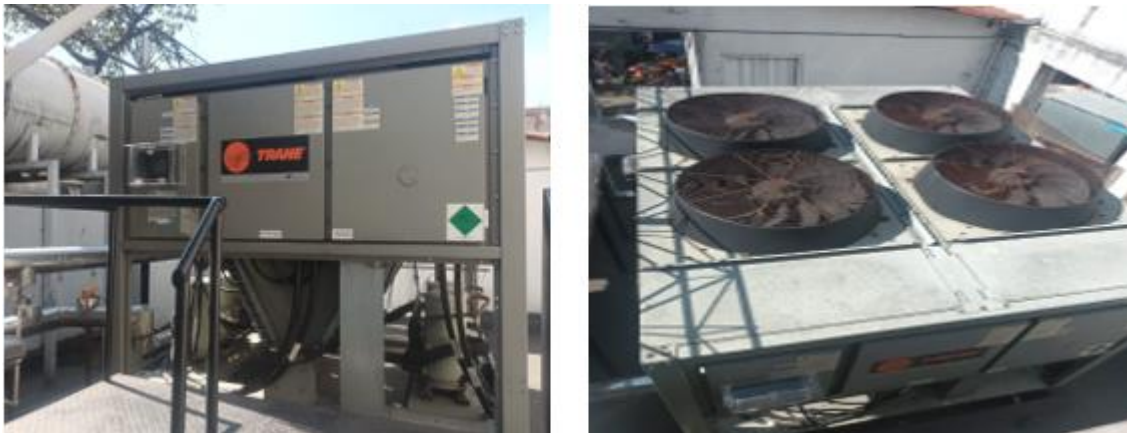
**Figura 1.** Chiller Trane Hotel Nutibara Medellín.

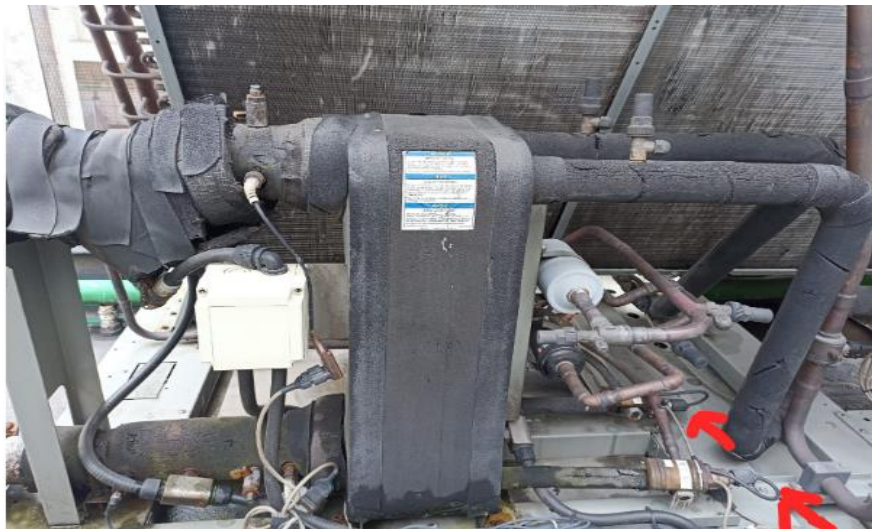
**Figura 11.** Válvula de expansión del sistema de refrigeración.  
Fuente: autor

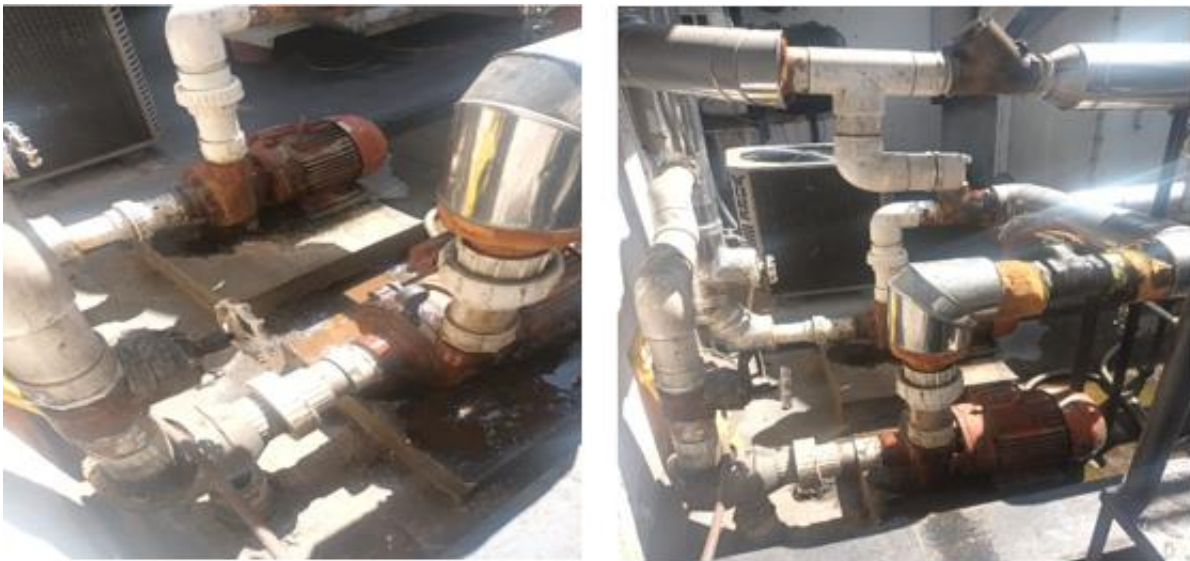
**Figura 14.** Bomba de agua principal (izquierda), bomba de agua reserva (derecha).

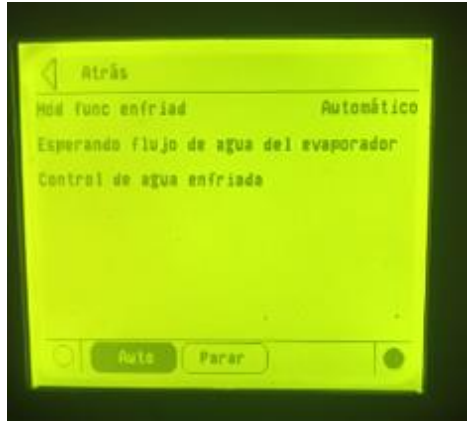
**Figura 19.** Error en el display debido al sensor de presión del evaporador descalibrado  
Fuente: autor

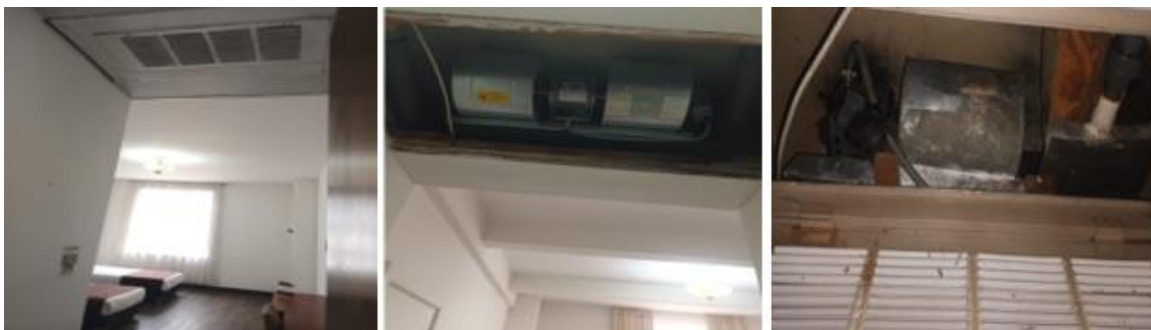
**Figura 22.** Fancoil en habitaciones.  
Fuente: autor

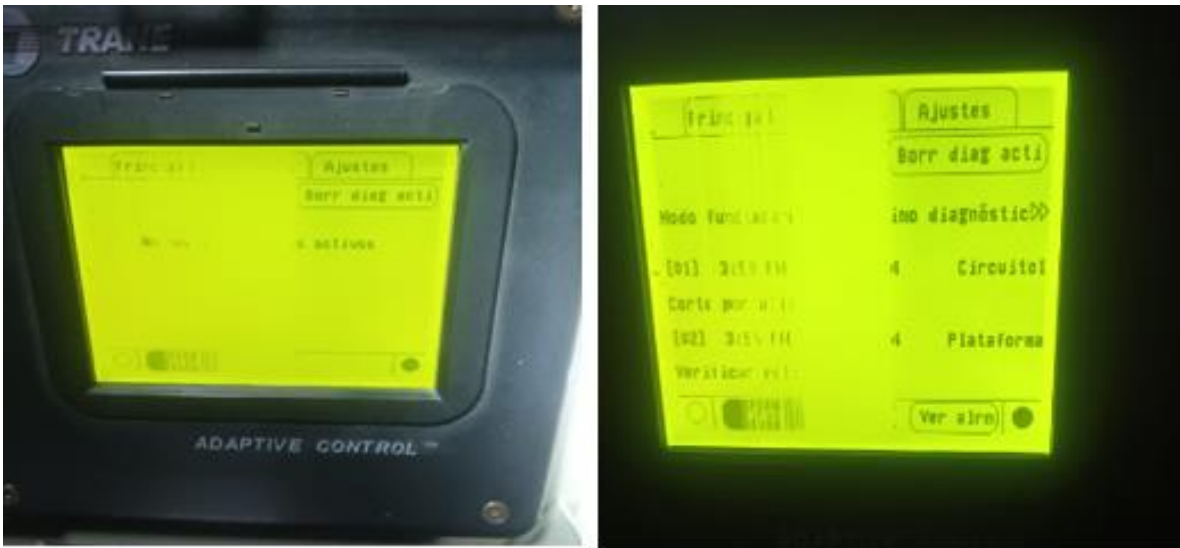
**Figura 23.** Estado actual del Display Navigator.  
 Fuente: autor
