Institución Universitaria	INFORME FINAL DE TRABAJO DE GRADO	Código	FDE 089
		Versión	03
		Fecha	2015-01-27

# **ANÁLISIS DE FALLA DE COMPUERTAS DE ACERO INOXIDABLE DE LA OBRA “PLAN DE TRATAMIENTO DE AGUAS RESIDUALES DE BELLO” Y POSIBLES SOLUCIONES**

Yasir Holguín Urrego

Trabajo de grado presentado para optar por el título

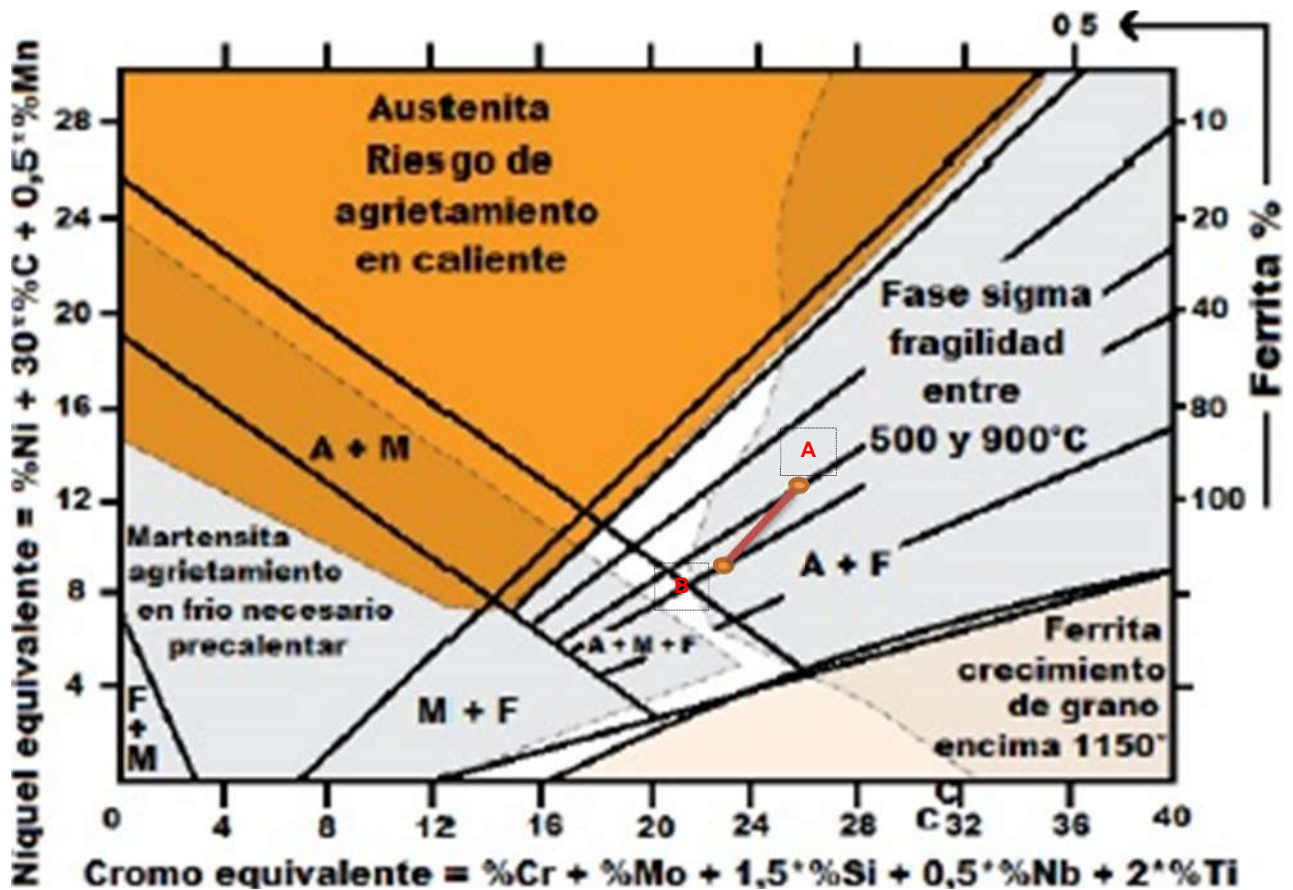
Figura 4. Diagrama de Schaeffler.

a continuación se presenta el metal base SA-240 TP316L por el punto B (cromo equivalente 21.636%, níquel equivalente 11.244%) y el material de aporte ER 316LSi por el punto A (cromo equivalente 24.4%, níquel equivalente 13.7%). Cualquier metal que resulte de la mezcla A y B estará en la recta que los une. A pesar de que tenemos un aporte austenítico con mayor resistencia al soldarlo se cambia la microestructura por una mezcla de ferrita y austenita esto es favorable debido a que cierta cantidad de ferrita tiene efectos muy positivos para evitar el agrietamiento en caliente, además, supone una mejora en las propiedades mecánicas del metal de soldadura.

Sin embargo, supone una menor resistencia a la corrosión en medios ácidos oxidantes en caliente y puede permitir la aparición de la fase sigma. Por lo tanto, el control del contenido en ferrita resulta básico. Cuando no sea necesario un cordón austenítico puro es conveniente un porcentaje en ferrita entre el 5 % y el 10 % y esto se puede conseguir mediante el control del material y del proceso de soldeo (Tomás H. Fernández & Dayanis Alcántara, 2016)

El propósito de graficar los puntos entre el base y el aporte era determinar si la selección del material de aporte tuvo alguna implicación al momento o fue la causa que genero la falla, puesto que es importante saber la composición química de los cordones de soldadura y verificar por medio del diagrama que tan acertada esta con respecto al base. Para el caso de la investigación no son muchas las diferencias, lo cual esta hipótesis queda descartada e incluso se elimina la idea de un par galvánico en esa área.

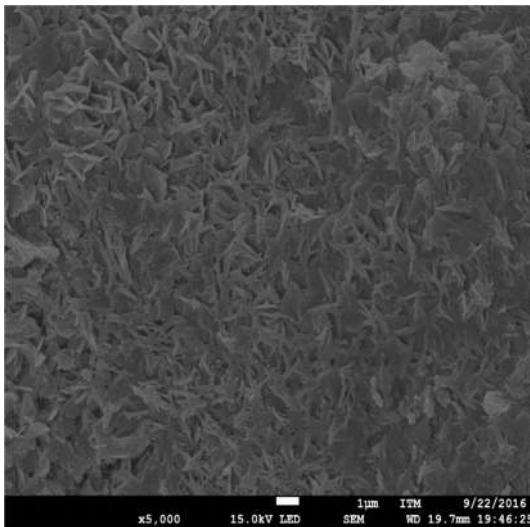
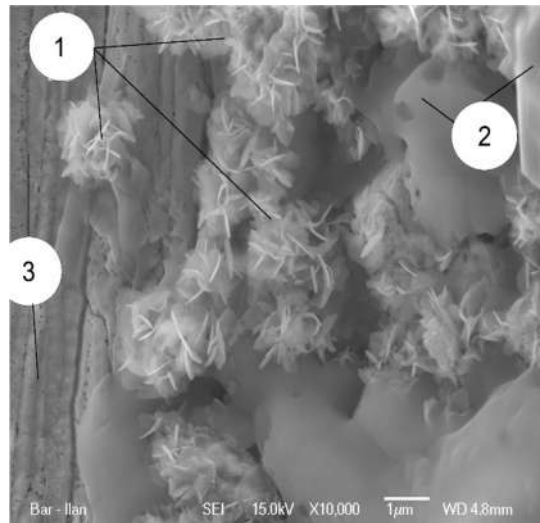
Figura 13. Comparación entre partículas de óxidos tomadas por SEM; izquierda partícula analizada de la corrosión del acero inoxidable en la investigación y derecha imagen copiada de base de datos.

En la fig. 13 se puede evidenciar el resultado de análisis con partículas de óxido extraídas del acero inoxidable 316l que presentan la falla mencionada en la tesis de investigación. Esta prueba es ejecutada por medio de un microscopio electrónico de barrido (SEM) el cual permite observar con detalle la forma que toma el fenómeno. La morfología de esta oxidación ilustra características similares a flores los que es muy común en este tipo de reacción, además en la fig. 13d se puede apreciar aspectos similares al acabado después de una electrodeposición en un material de inoxidable (Jiangyin Donghao Stainless Steel Pipe Co.,Ltd, 1991) (Eric M. Garcia & Matencio, 2013), el cual se realiza una comparación en la figura 14 entre esta imagen analizada y una investigada en la literatura demostrando
