Institución Universitaria	INFORME FINAL DE TRABAJO DE GRADO	Código	FDE 089
		Versión	03
		Fecha	2015-01-27

PROCESO DE RECONSTRUCCION EQUIPO TRITURADOR VSI BARMAC B9100 POR LA EMPRESA CONASFALTOS S.A

INSTITUTO TECNOLÓGICO METROPOLITANO

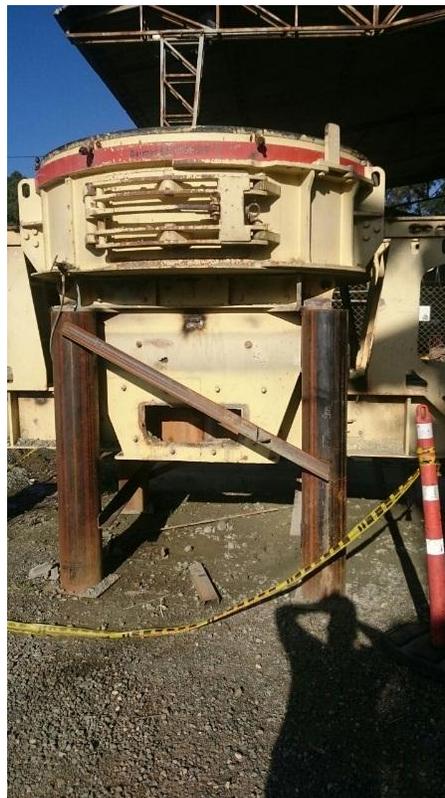
Ilustración 2 Equipo desmontado de línea de trituración

Al detectar estos problemas se estudiaron 2 soluciones para esta problemática, una fue reemplazar la maquina por una nueva y la otra fue reconstruir y realizar mejoras para aumentar la capacidad operativa de la máquina. Al cotizar la nueva máquina se identificó que esta sobrepasaba alrededor de 4 veces el valor requerido en la reconstrucción, sin contar el valor del adicional por la importación de la máquina y el tiempo de espera para que esta pudiera llegar a las líneas de trituración.

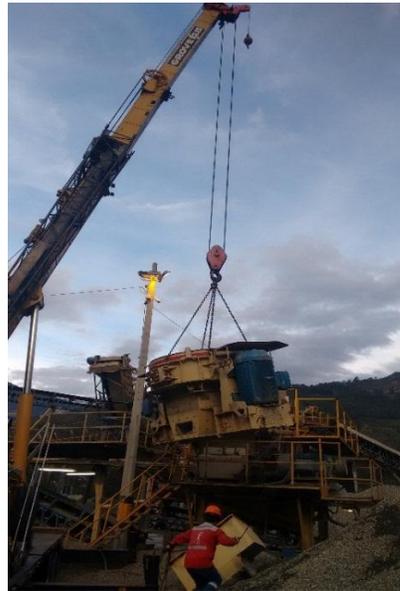
Ilustración 11 Desmontaje de equipo de línea de trituración terciaria

Por último, se procedió a realizar el desmontaje del equipo el día 15 de octubre del 2017 de la línea de trituración terciaria para realizar las respectivas reparaciones pactadas con el proveedor.

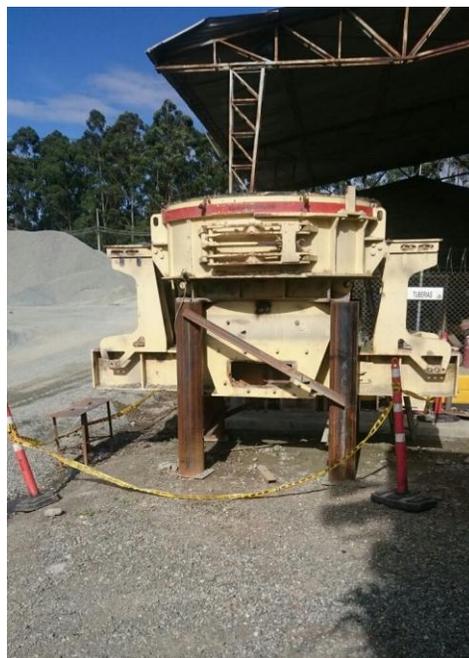
Ilustración 12 Equipo desmontado en taller

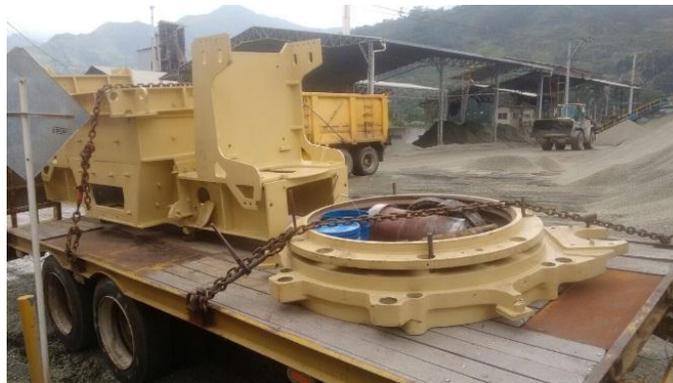
Ilustración 18 Piezas del equipo para ensamble en CPPB

El día 15 de noviembre del 2016 se procede a ensamblar la estructura del equipo en las instalaciones de Conasfaltos S.A, este proceso finalizo el día 22 de noviembre del 2016, finalizando con la conexión de los motores del equipo. En este proceso requirió acompañamiento de equipo de grúa para el ensamble de los elementos del conjunto restaurado, a continuación se describirá el proceso de instalación y calibración de cada uno de los elementos restaurados en el equipo.

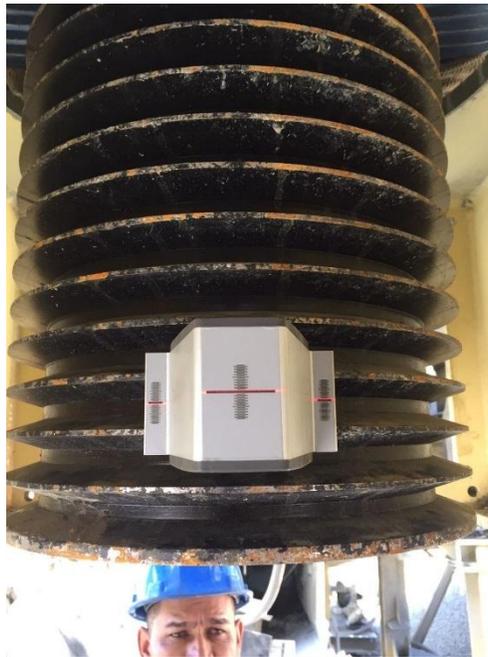
Ilustración 20 Calibración de polea

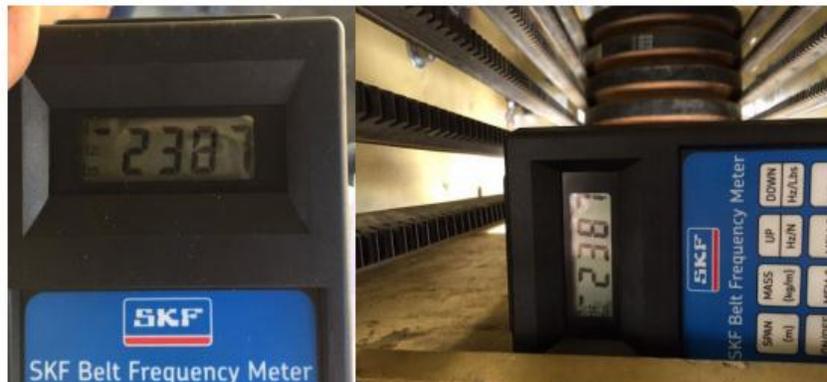
Para la tensión se realizó el montaje primero con el motor 1 y posteriormente con el motor 2, permitiendo de esta forma la verificación de la medición de la tensión de las correas cuantas veces sea necesario hasta que los valores de las tensiones sean iguales, para la correa 8VX 1800 CARLISLE se recomienda una tensión de 2386 N, en la imagen se puede apreciar que se consiguieron valores muy cercanos a los sugeridos.

Ilustración 22 Equipo de medición- Tensión de correas

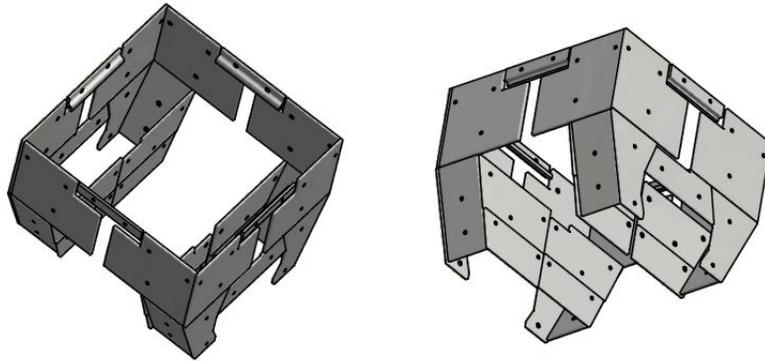
Ilustración 27. Modelado placas anti desgaste de carcaza

Finalmente se realizó la instalación de las nuevas placas anti-desgaste en el chasis reparado y pintado.

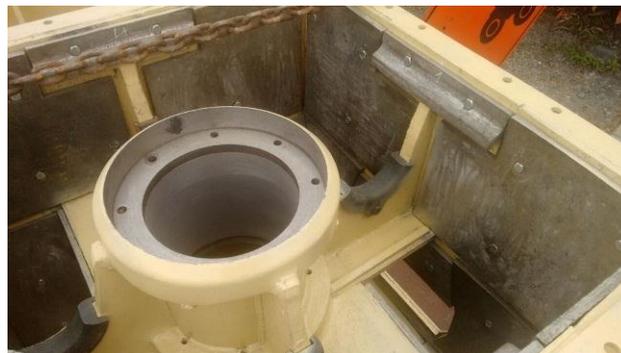
Ilustración 28 Carcaza reparada vista superior.

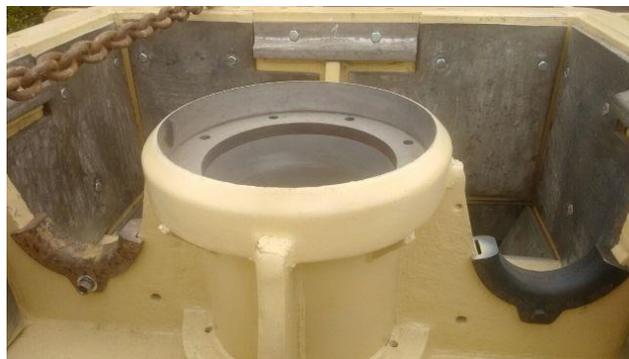
Ilustración 29 Carcaza reparada vista lateral.

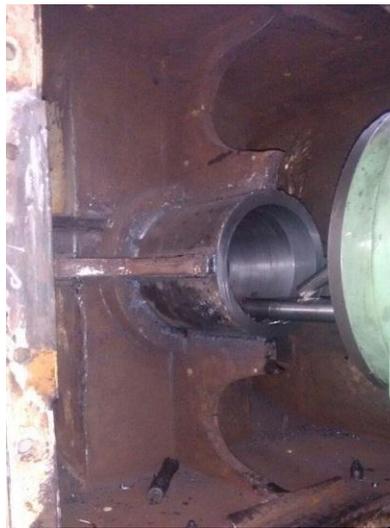
Ilustración 30 Fabricación de cilindro(house) en torno- instalaciones FYMECOL.

La empresa FYMECOL S.A procedió a realizar la labor de recuperación de componentes, donde se logró recuperar en buen estado el eje central, por lo tanto, no existieron costos adicionales por la fabricación de este. posteriormente se realizó la fabricación del cilindro de soporte y alojamiento del cartucho central, estos se fabricaron con base a la medida de los nuevos rodamientos que integrarían el sistema, para garantizar el ajuste necesario que requería el sistema.

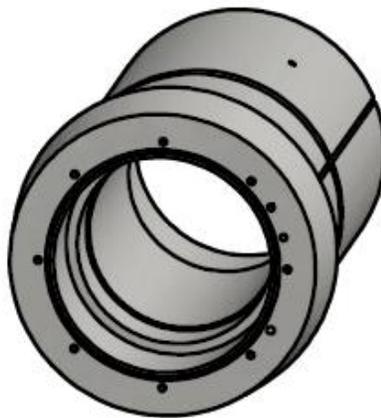
Ilustración 31 Modelo 3D de alojamiento superior.

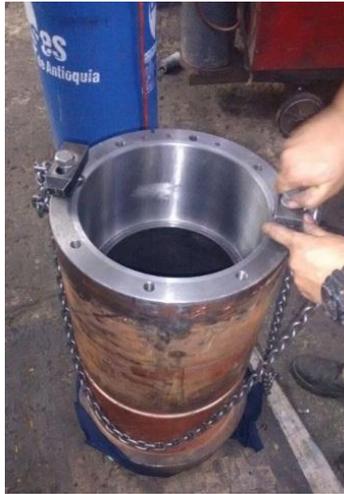
Ilustración 32 Alojamiento instalado en cilindro .

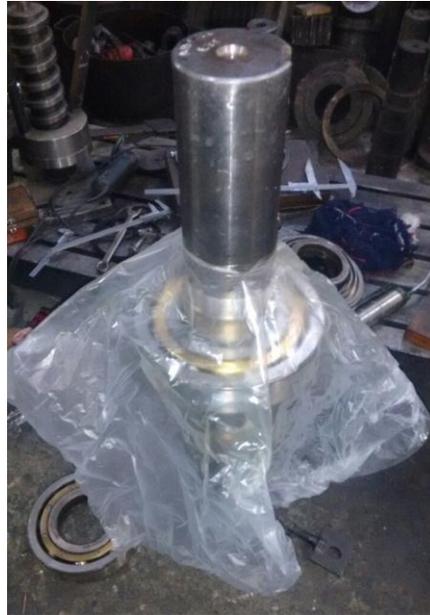
Ilustración 34 Eje con rodamiento 6326 M/C3 instalado.

Posteriormente se comenzó a realizar el montaje de los rodamientos haciendo uso de un calentador TIH 100 de SKF; con este equipo se realizó el calentamiento de las pistas internas de los rodamientos UN 2326 ECML/C4, realizando primero el montaje de la pista que estaría posicionada abajo y luego el que estaría arriba, para después calentar el rodamiento 6362 M/C3 en la parte superior del eje para instalarlo.

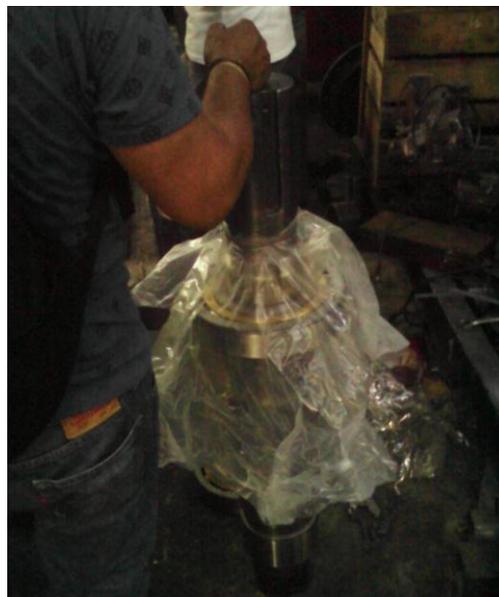
Ilustración 35 Pista interna de rodamiento Nu 2326 EMLC/C4 instalado en la parte inferior del eje.

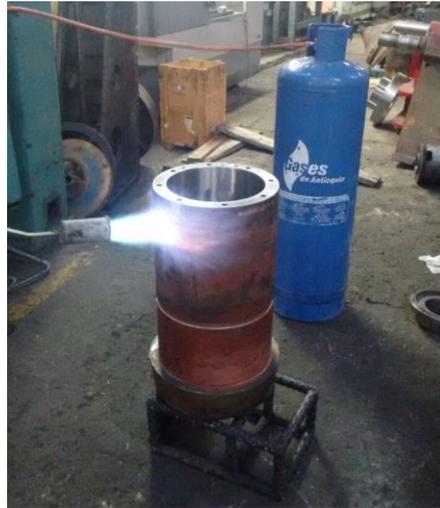
Ilustración 36 Proceso de dilatación de alojamiento.

Después se procedió a calentar el alojamiento (cilindro) con soplete de acetileno, para dilatar el alojamiento y permitir un montaje suave de la pista externa y elementos rodantes de los rodamientos 2326 ECML/C4 y del rodamiento 6326 ya instalado en el eje.

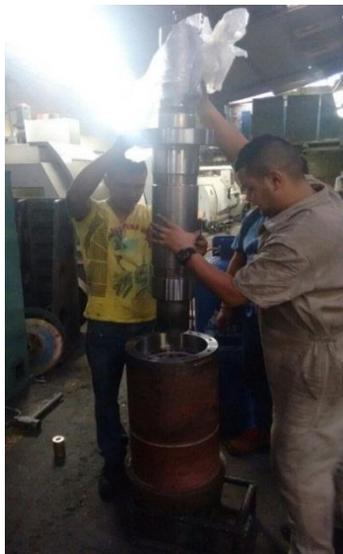
Ilustración 37 Instalación de eje en alojamiento.

Finalmente se procedió con el montaje restante, primero se instaló en la parte inferior del alojamiento (cilindro) la tapa del cartucho y con la ayuda de un montacargas se instaló el eje en el alojamiento quedando finalmente ensamblado el cartucho.

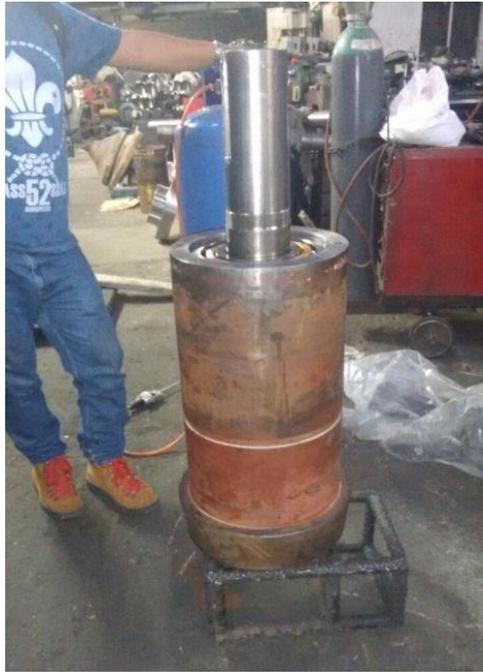
Ilustración 38 Eje instalado en alojamiento.

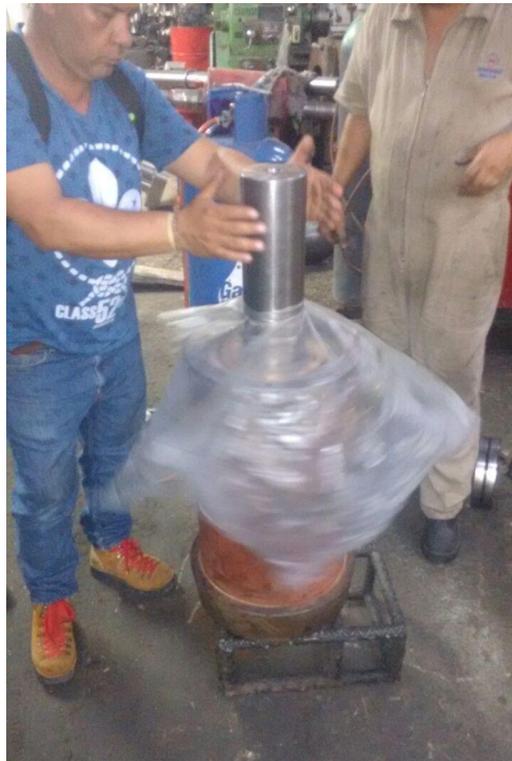
Ilustración 39 Pruebas finales en cartucho.

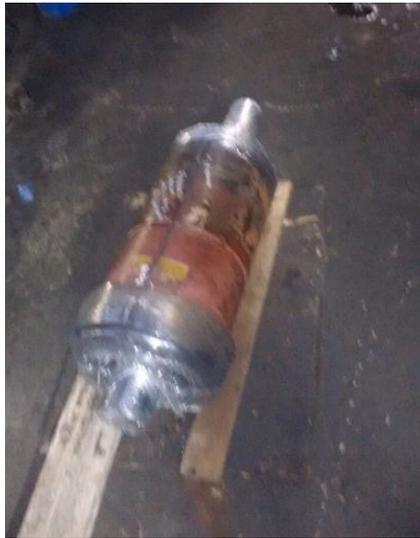
Ilustración 40 Cartucho empacado, listo para su traslado.

Al finalizar el montaje se procedió a envolver el cartucho en crystalflex para evitar que este tuviera contacto en algún momento con elementos contaminantes que pudieran afectar su desempeño.

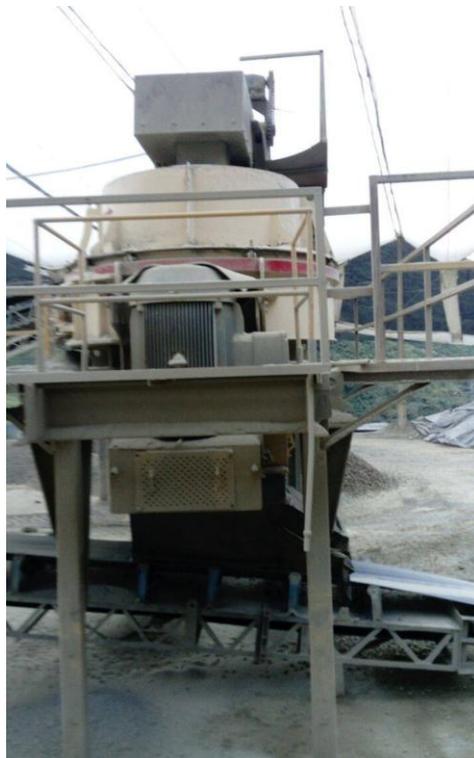
Ilustración 41 Equipo instalado en línea de trituración.

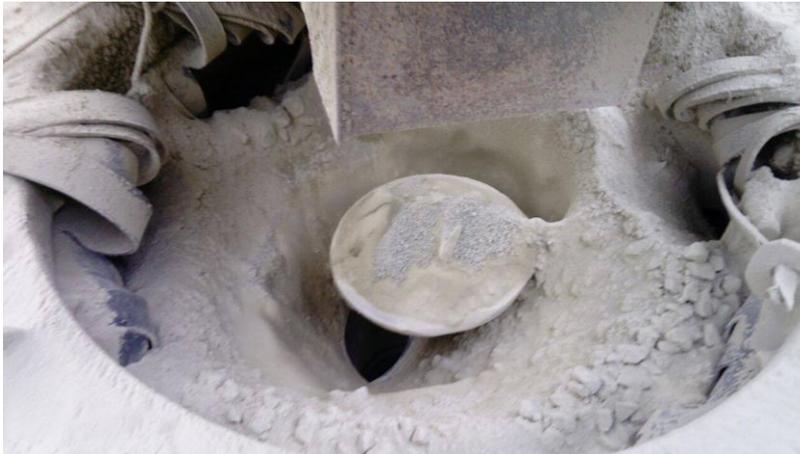
Ilustración 42 Equipo en operación.

Finalmente, después de aproximadamente 3 meses de funcionamiento continuo en el CPPB, sin presentar ninguna falencia técnica, se procede desmantelar y transportar el equipo a la planta de trituración CPPV en el municipio de Fredonia, donde a la fecha opera sin presentar ningún problema en los componentes anteriormente restaurados.

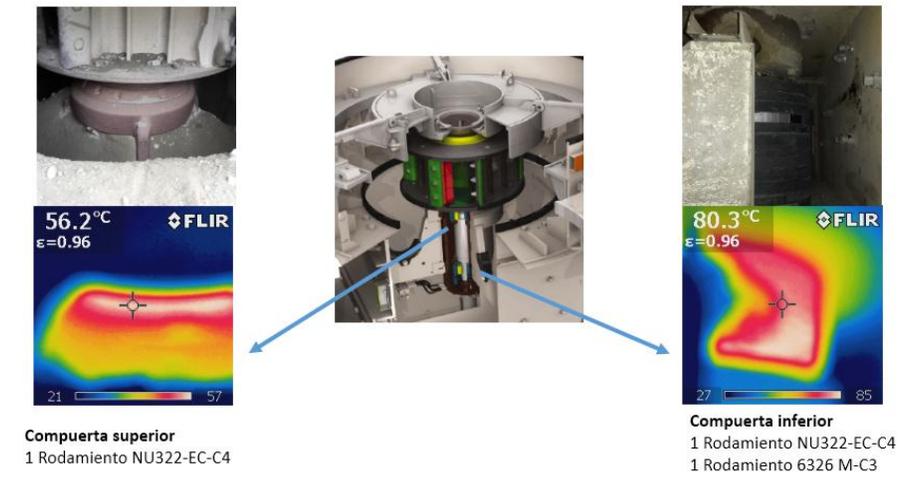
- Aumento de temperatura en 7°C al trabajar con un solo motor en el rodamiento superior
- Aumento de temperatura en 12°C al trabajar con un solo motor en el rodamiento inferior
- No se percibe aumento en vibración del equipo
- Se presenta poco material de protección en el cuerpo del Barmac el cual puede ocasionar desgaste prematuro al impacto; se debe tener en cuenta % de humedad para que el material pegue y forme capa protectora.
- Debe existir restricción de carga por los consumos de corriente (Relación kWh/ton)
- Respecto a las metas de producción del CPBE, se debe evaluar consumo de energía Vs. Producción planificada; al trabajar con el rotor existente.
